Sito Patrimonio Mondiale
ORTO BOTANICO
UNIVERSITÀ DI PADOVA

Piano di manutenzione
ordinaria e straordinaria
dei manufatti antichi

Progetto per gli interventi di restauro delle parti lapidee e metalliche del Giardino dei Semplici

Relazione generale

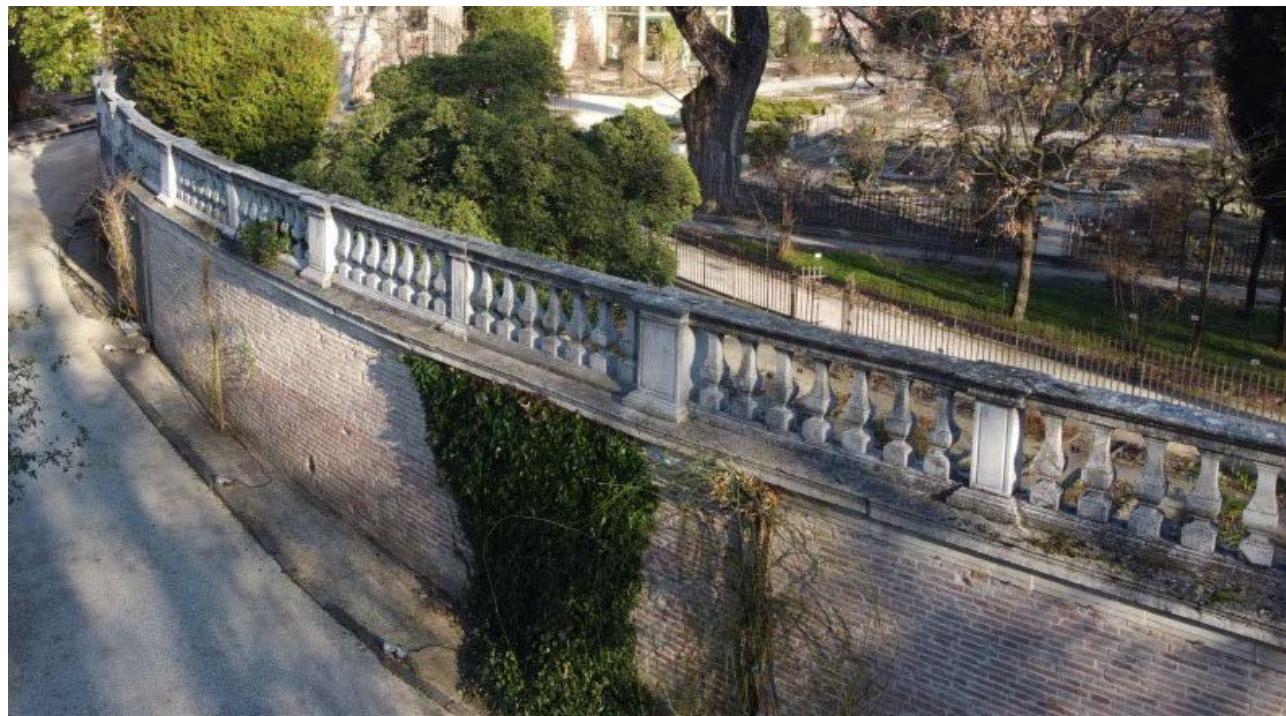
Le fonti riportano che la costruzione del muro risale al 1552, al fine di recintare e proteggere le piante medicinali coltivate nell'Orto, mentre la balaustra è stata posta in opera quasi interamente nel 1718. Il peso della balaustra e la stessa forma lineare dei segmenti, in contrasto con quella circolare del muro, hanno causato uno spaccamento del paramento esterno in mattoni, stabilizzatosi con gli anni, ma ancora visibile in alcune fessurazioni, ora stuccate⁷. Altre

fessurazioni sono probabilmente dovute a cedimenti del terreno, riconducibili alle sollecitazioni indotte dall'apparato murario.

Figura 8 Nell'immagine si nota l'andamento rettilineo dei segmenti di balaustra rispetto alla circolarità del muro in mattoni.

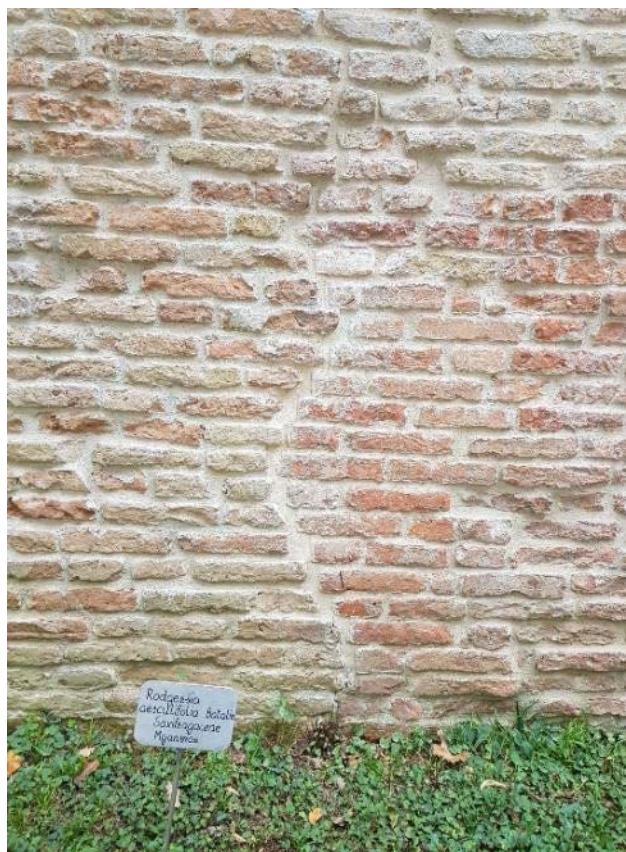
Figura 9 Cedimenti strutturali nella muratura ormai assestati, come possibile appurare dall'assenza di crepe nella malta delle stuccature realizzate nel restauro di quindici anni fa.

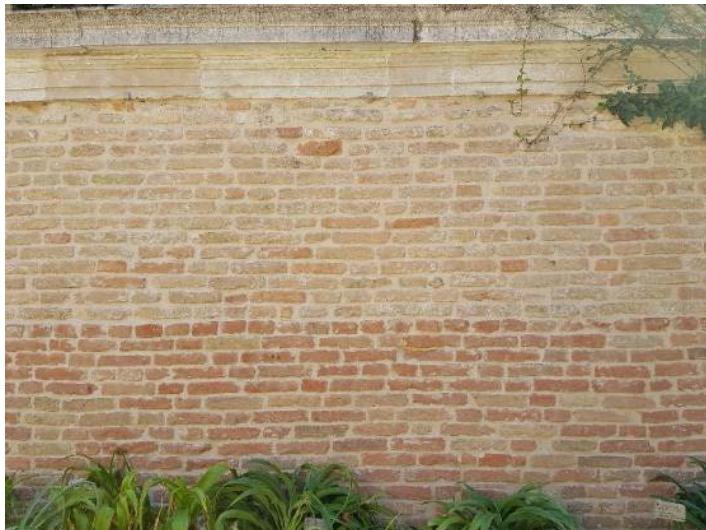
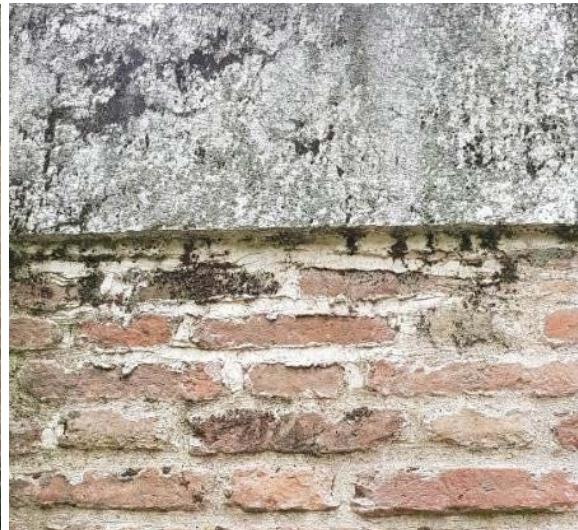
Figura 10

La presenza di laterizi con caratteristiche cromatiche e dimensionali differenti (fig. 10) rivelano dei rifacimenti nella muratura, localizzati immediatamente sotto la balaustra; sono probabilmente dovuti a riprese in occasione della posa della balaustra oppure a interventi resisi necessari a causa dell'alterazione dei laterizi dovuta ai diversi gradienti termici di pietra e mattone.

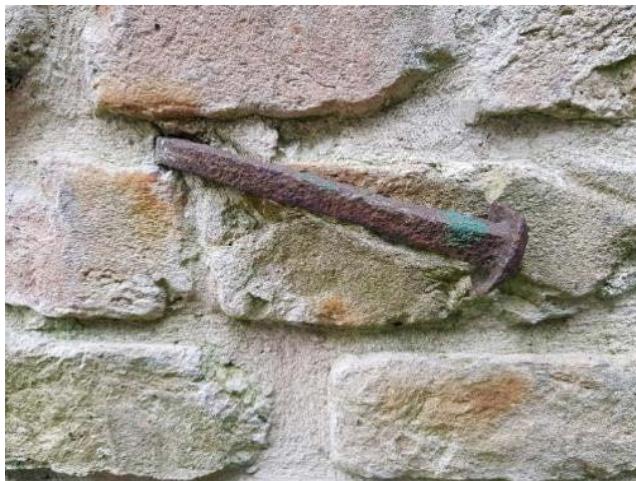
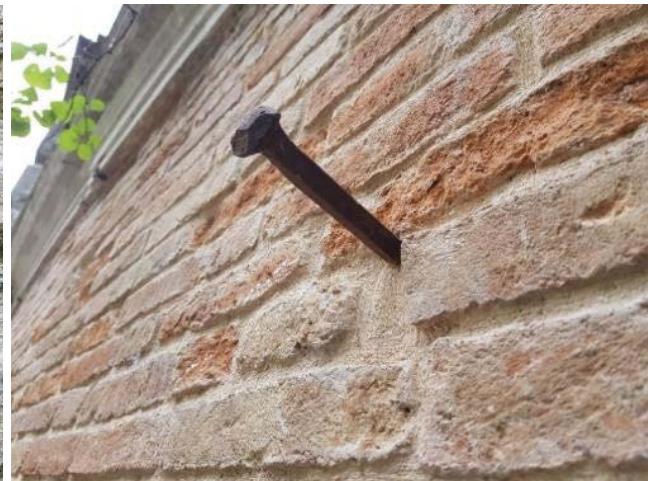
Figura 11

La diversa colorazione e granulometria dei giunti di malta di allettamento rivela gli interventi di manutenzione e restauro susseguitisi nel tempo e costituiscono un importante dato da preservare per conoscere la vita del monumento, così come i “segni” riscontrabili sulla muratura. Si rilevano chiodi di foggia antica (fig. 11), sicuramente con funzione di sostegno per le piante.

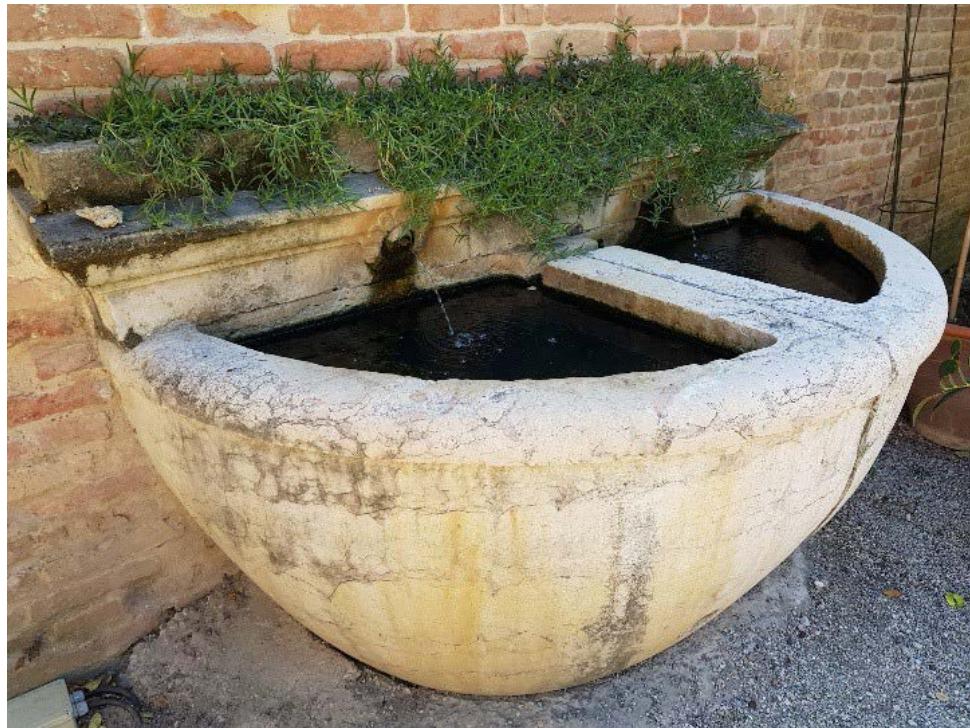
Figura 12

Il lato interno della muratura si presenta interamente intonacato; in passato presentava una zoccolatura a rinforzo della muratura, adesso presente solo in sezione molto ridotta, di circa dieci centimetri. L'intonaco in cocciopesto presente è interamente riconducibile al restauro del 2009. Il muro circolare si apre in quattro grandi porte poste in corrispondenza dei punti cardinali e due piccoli portali in pietra attraversano la muratura, mentre su ambo i lati sono presenti vasche semicircolari: quattro all'interno del muro, a una quota di poco superiore al pavimento, e due all'esterno, di maggiore altezza, divise da un setto centrale e collocate in prossimità delle porte ovest e sud (fig. 12).

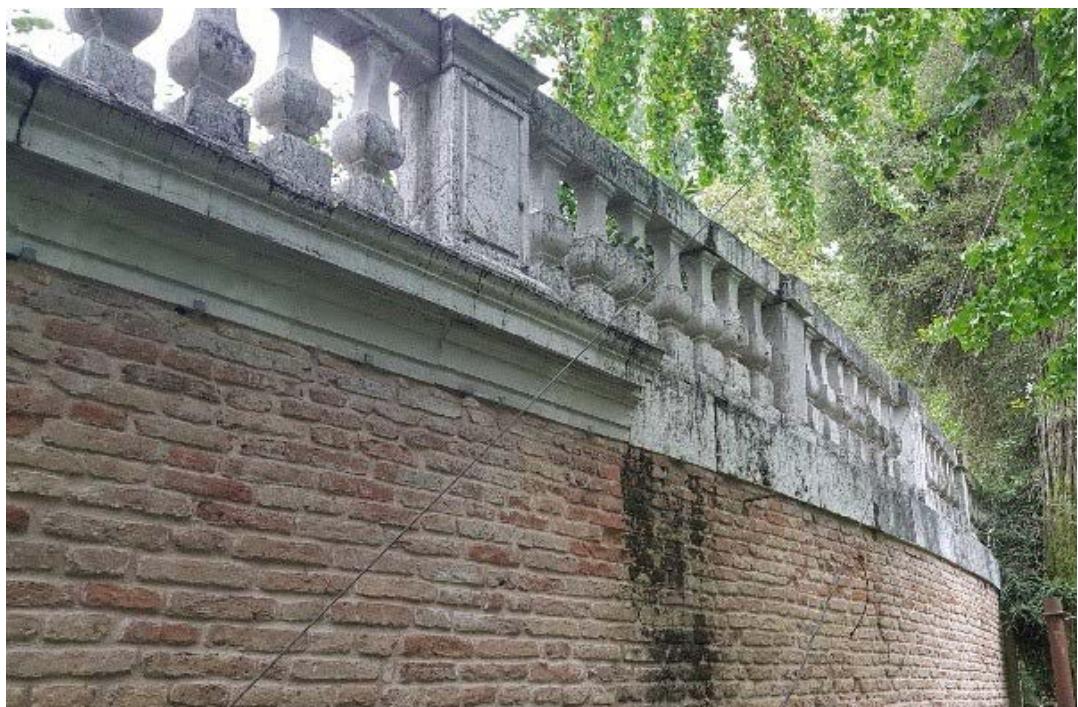
Figura 13 Nell'immagine si nota la base della balaustra, che da modanata diventa liscia allontanandosi dalla porta.

La balaustra posta a coronamento del muro è divisa in tratti costituiti da sette balaustrini mistilinei affiancati da piedistalli, con cimasa sommitale e base modanata. Sul fronte esterno la modanatura della base è presente solo nei tratti in prossimità delle porte, mentre le porzioni restanti presentano solo una fascia liscia. Si rilevano numerosi disallineamenti nei blocchi, dovuti con ogni probabilità alle problematiche di posa di elementi rettilinei in andamento curvilineo, che hanno reso necessario l'inserimento di conci di lunghezze limitate alternati ad altri di dimensioni maggiori. Sono ben visibili le zanche metalliche di sostegno.

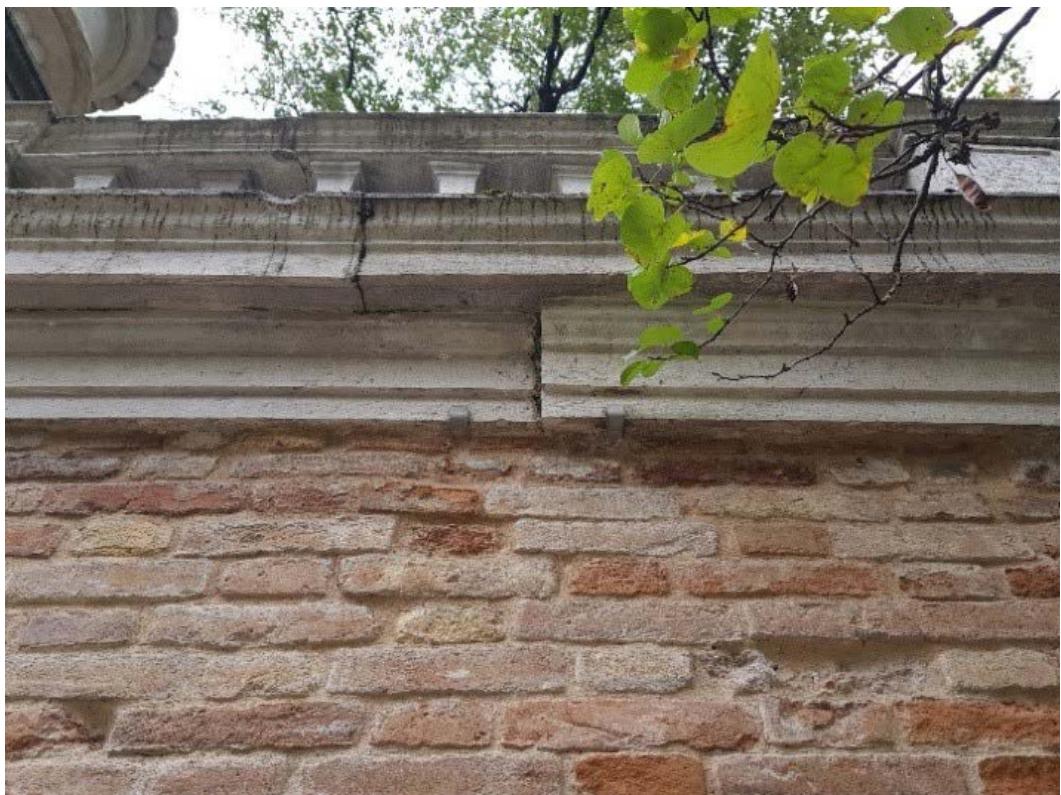
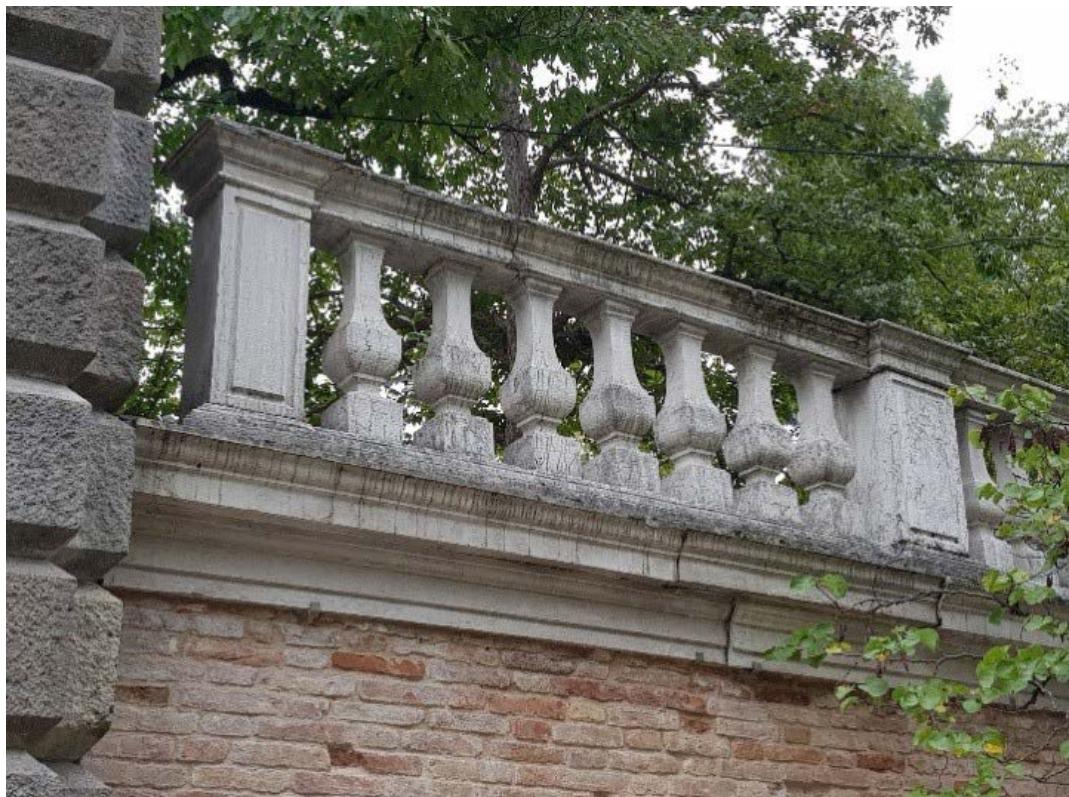
Figura 14 Nelle immagini sono visibili i disallineamenti nei blocchi, l'alternanza di blocchi di lunghezze differenti e le zanche di sostegno.

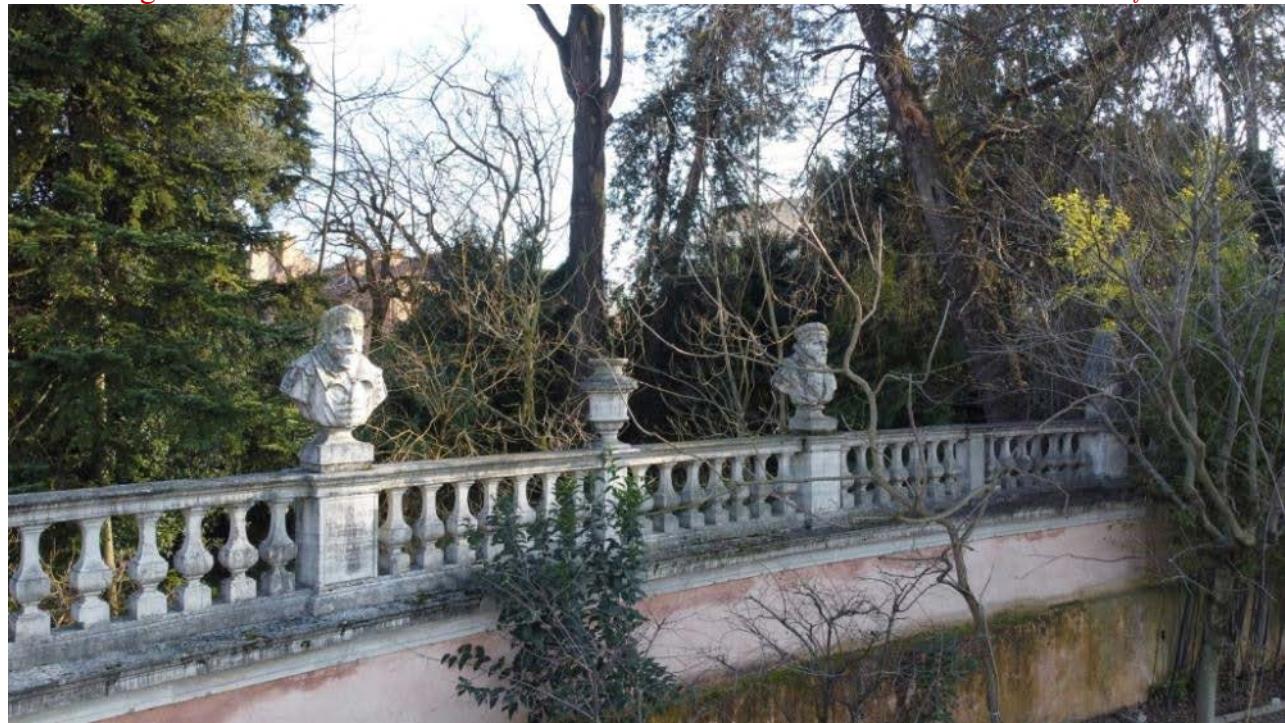
Figura 15

Nel quadrante sud – est 5 busti maschili e 4 vasi coronano la cimasa (fig. 15), collocati in prossimità delle porte. I busti maschili, in numero di 5, ricorrono anche sulla linea di gronda della Casa del Prefetto.

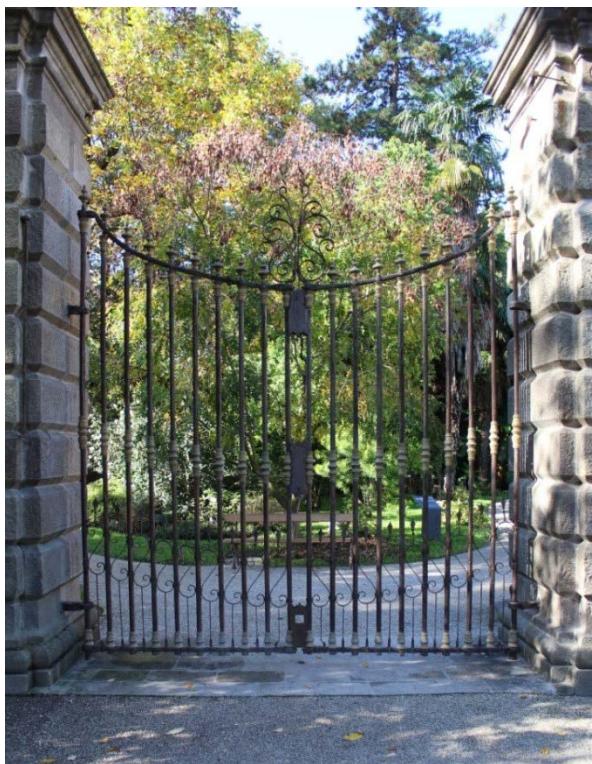
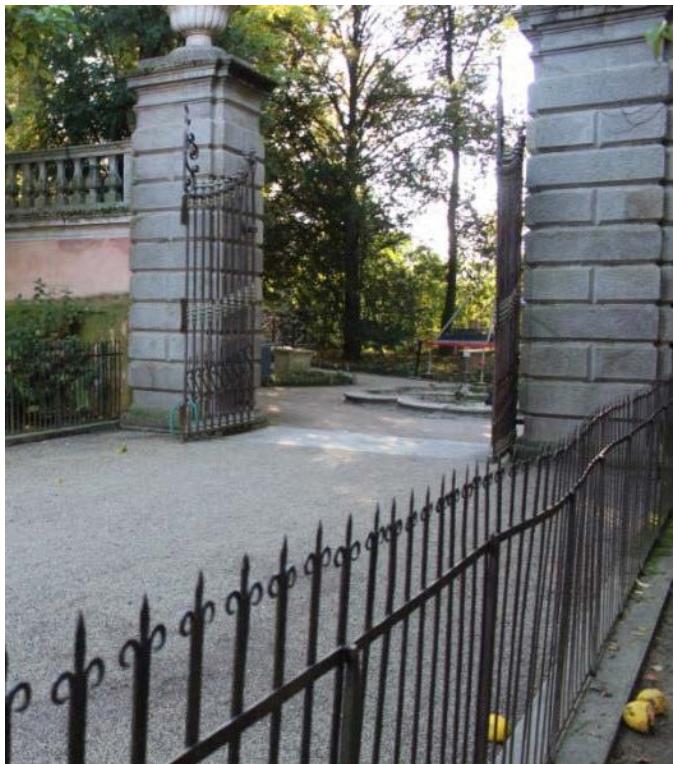
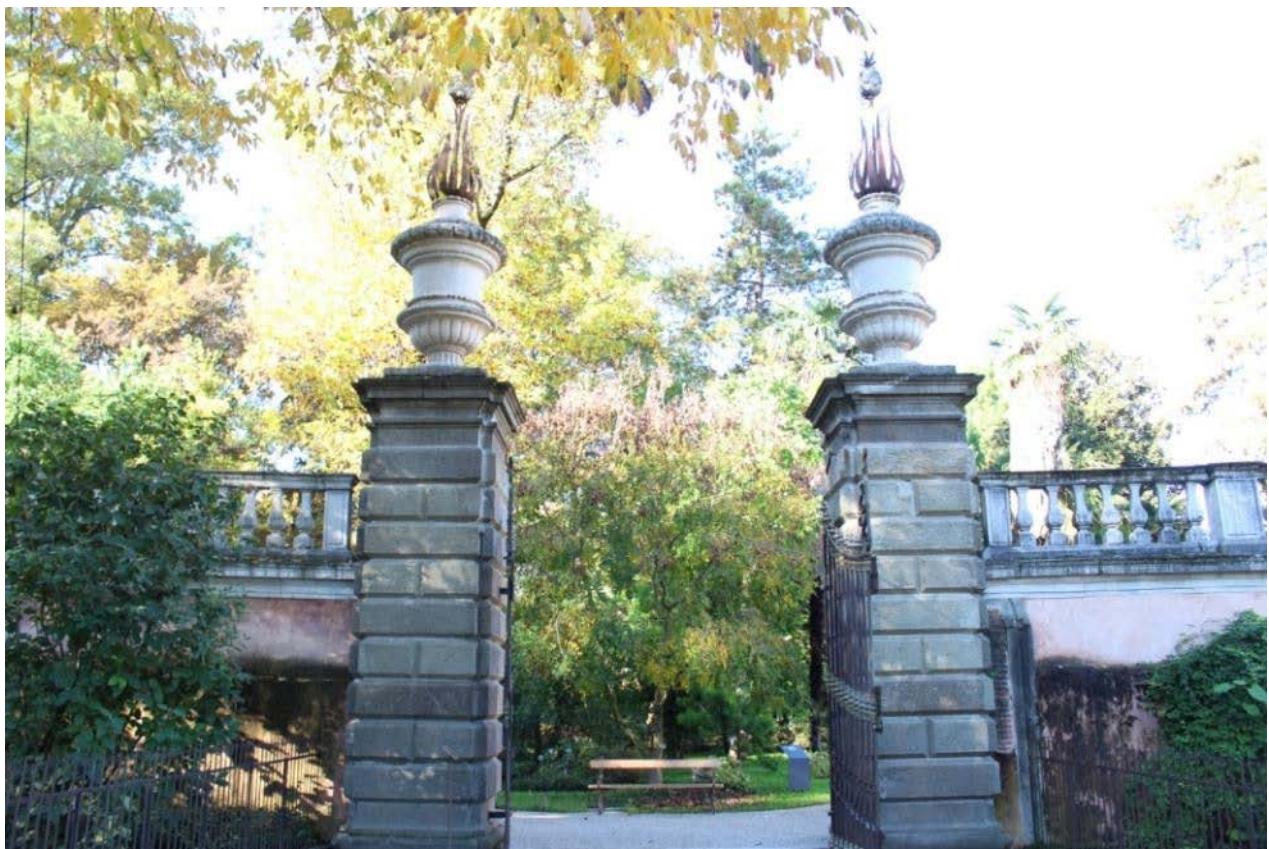
Figura 17

Le porte (fig. 16) presentano ciascuna due pilastri in trachite con motivi a bugnato, sormontati da vasi acroteriali in calcare rosato finemente decorati in bassorilievo con motivi modulari, culminanti con elementi in metallo con richiami al mondo vegetale, e rappresentanti nello specifico per la Porta nord un tralcio di *Fritillaria*, per la Porta est di *Yucca*, per la Porta Sud di *Lilium* e per la Porta Ovest di *Ananas* con un frutto apicale in pietra. Imponenti cancelli ornamentali in ferro e ottone a due ante chiudono le porte (fig. 17), datati tra la fine del '600 e l'inizio del '700.

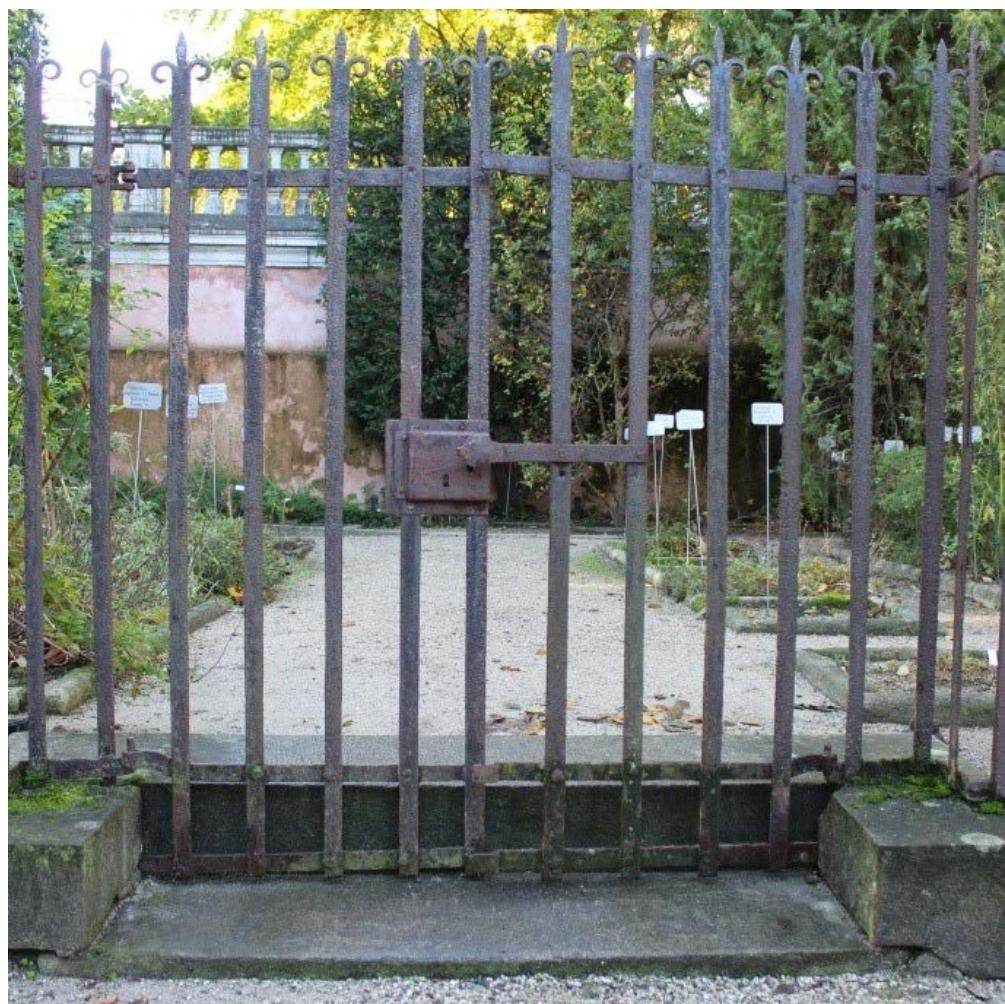
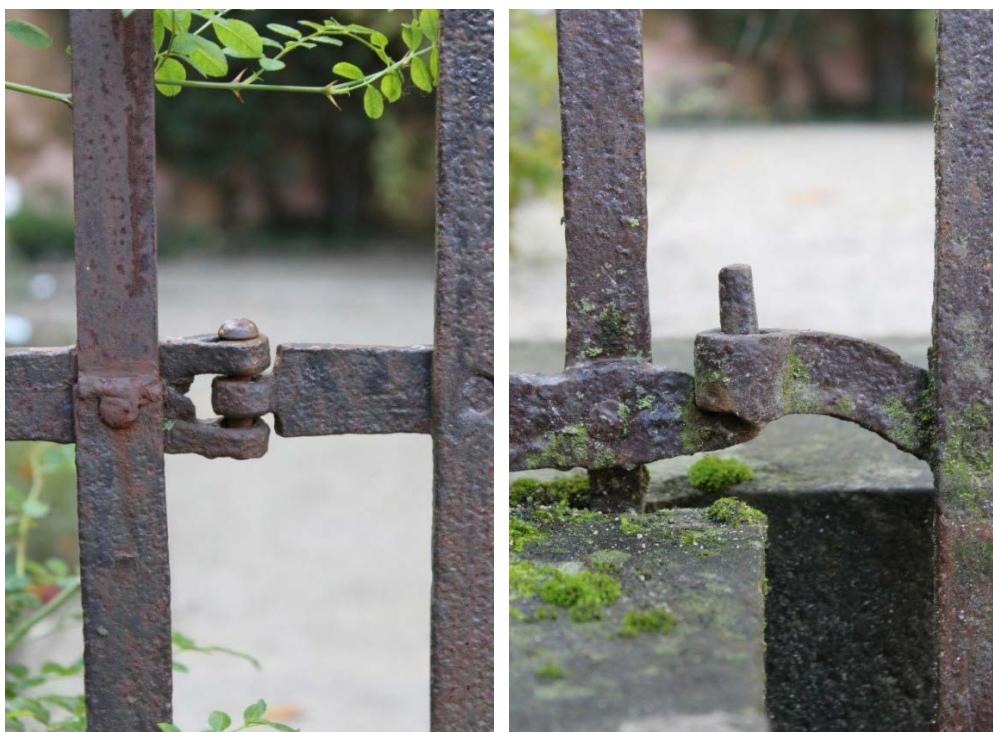
Figura 19

I quarti sono recintati da cordoli in trachite a sezione rettangolare con basse ringhiere in ferro, con cancelletti per l'accesso alle aiuole (fig. 19); ciascuna aiuola è delimitata da cordoli stondati in trachite, con piccoli setti per suddividere ulteriormente ciascuna aiuola per accogliere le numerose specie botaniche custodite dall'Orto. Altri cordoli in pietra delimitano le aiuole lungo il muro

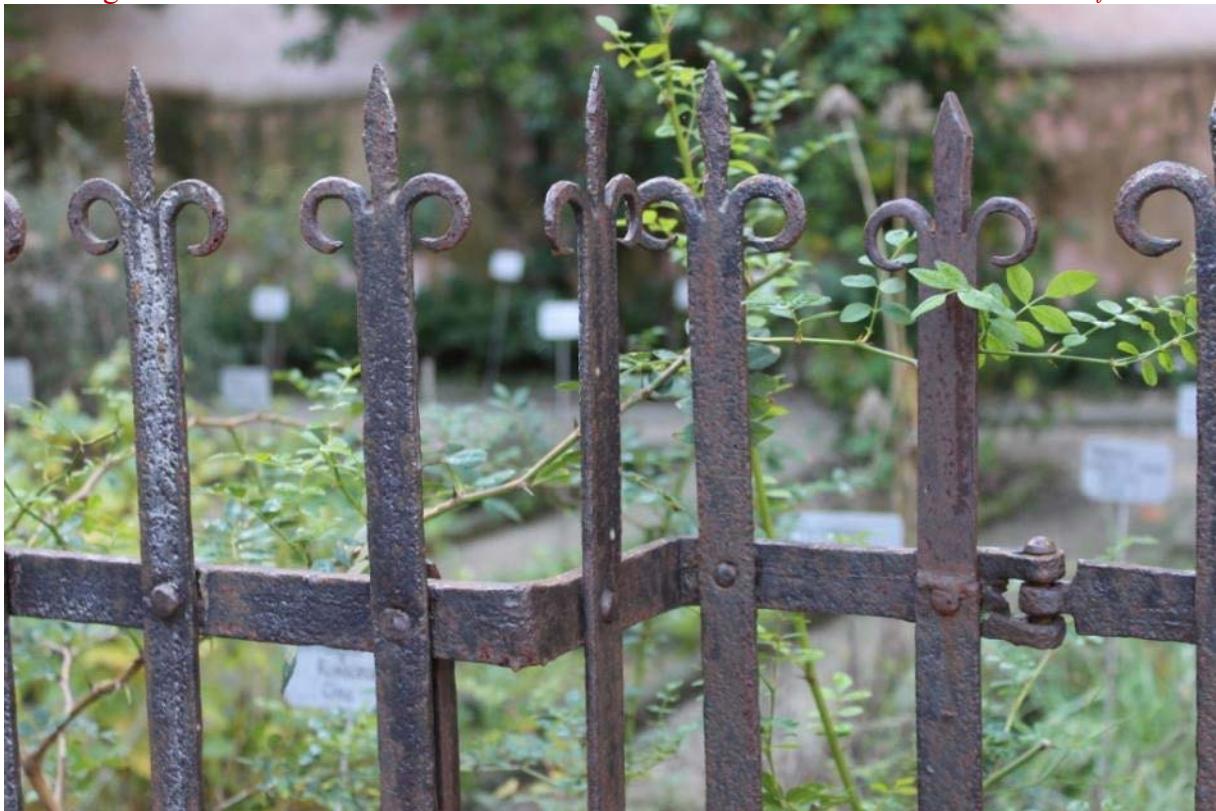
Figura 20 Le cancellate presentano aste in ferro con motivo terminale a lancia. Si riscontrano numerose varianti in merito alla foggia e allo spessore delle lance, indicative di autori differenti e interventi sostitutivi.

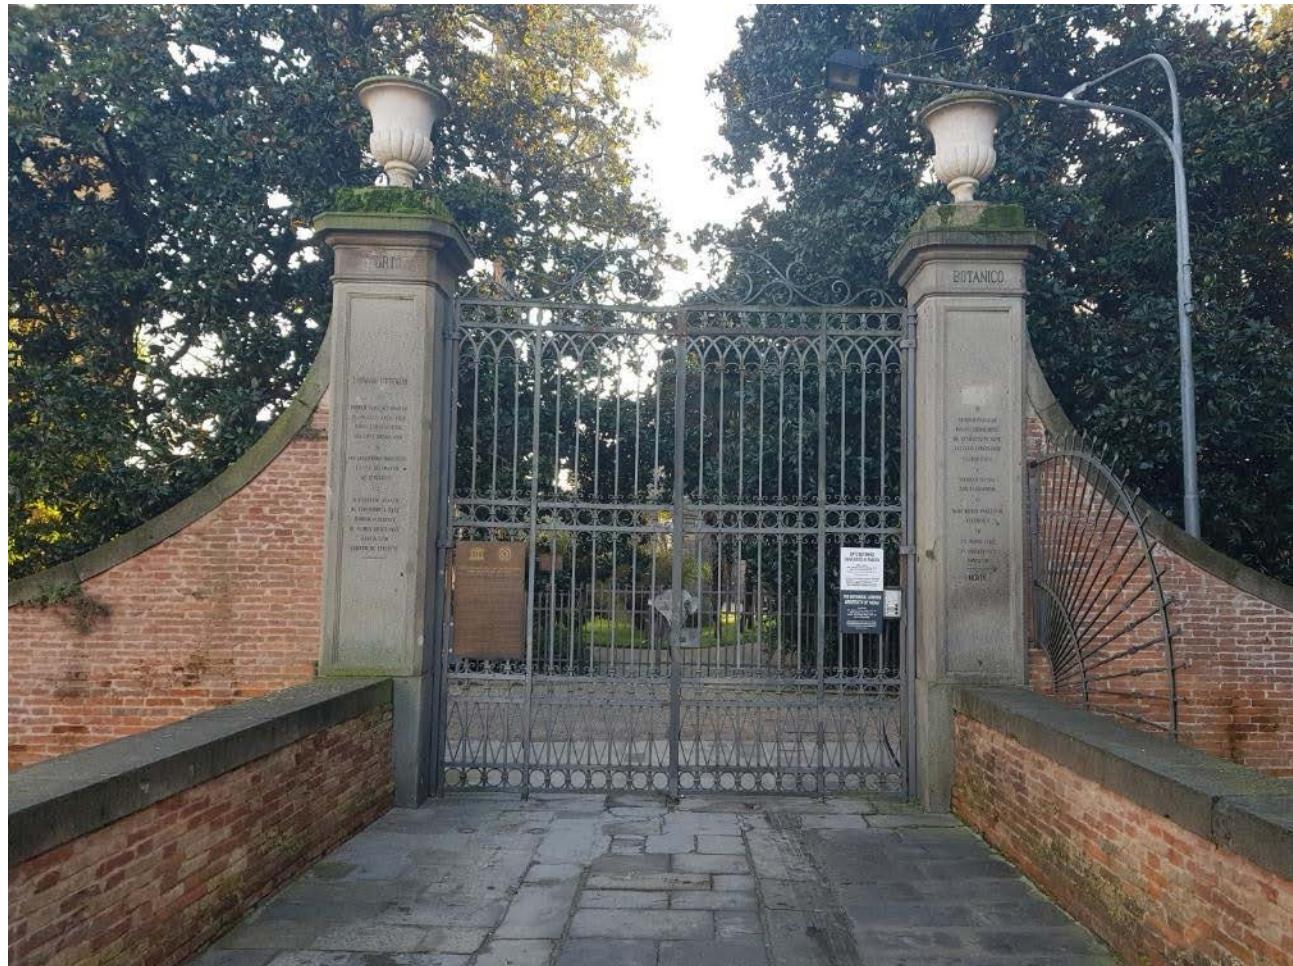
Figura 22

L'ingresso monumentale all'Orto botanico è segnato da una porta nel muro di cinta, con un cancello in ferro che accoglie i visitatori dopo il ponticello che scavalca il Canale Alicorno (fig. 22); la datazione è posteriore all'alluvione del 1873 che distrusse il portale. Il cancello è utilizzato sia come accesso pedonale che come accesso carraio, essendo dotato di quattro ante, apribili a coppie, che all'apertura rendono completamente libera la "luce" tra i due pilastri della porta.

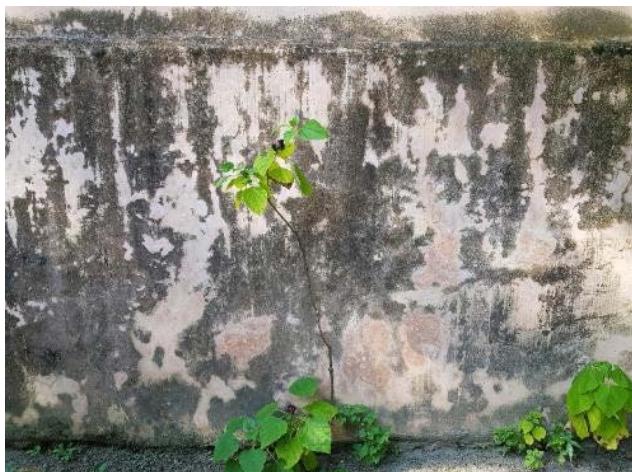
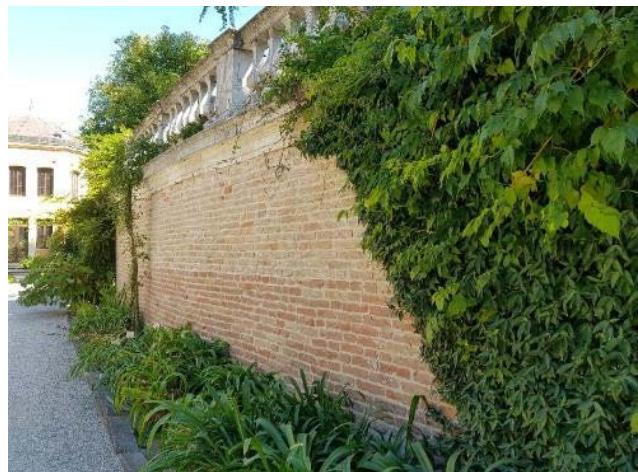
Figura 23 Lati interno ed esterno del muro, in stato di conservazione diametralmente opposto.

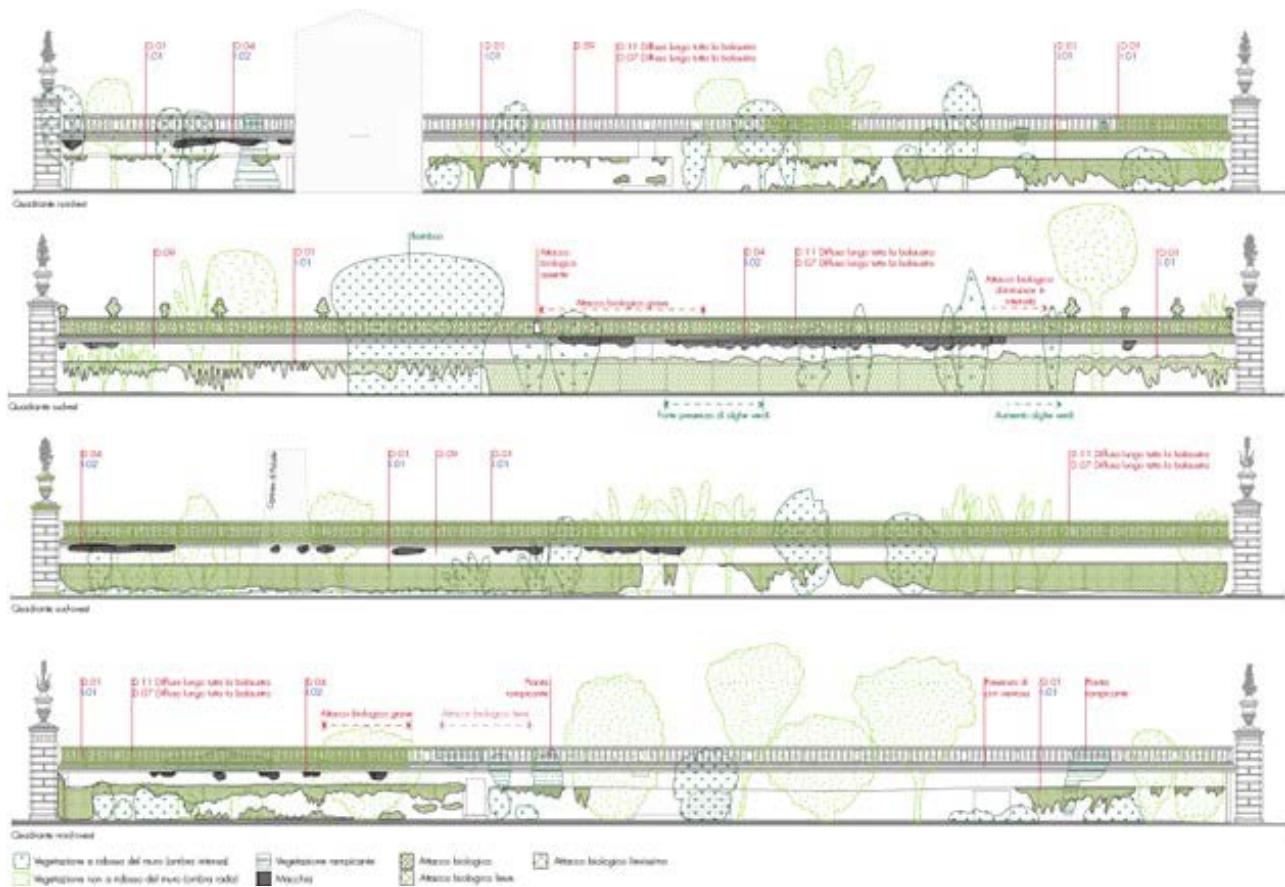
Figura 24 Un esempio del rilievo del degrado

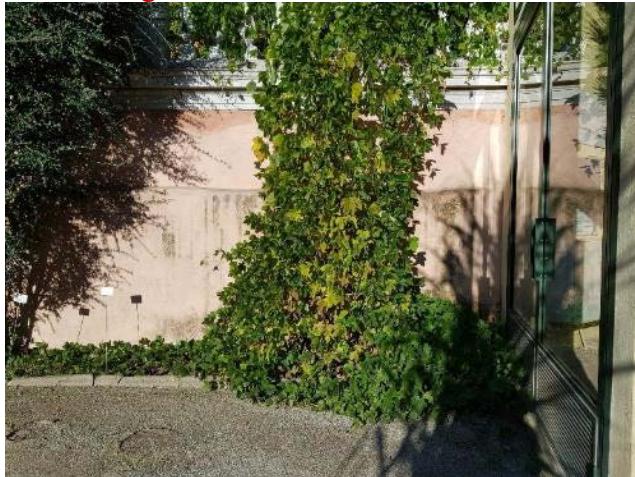
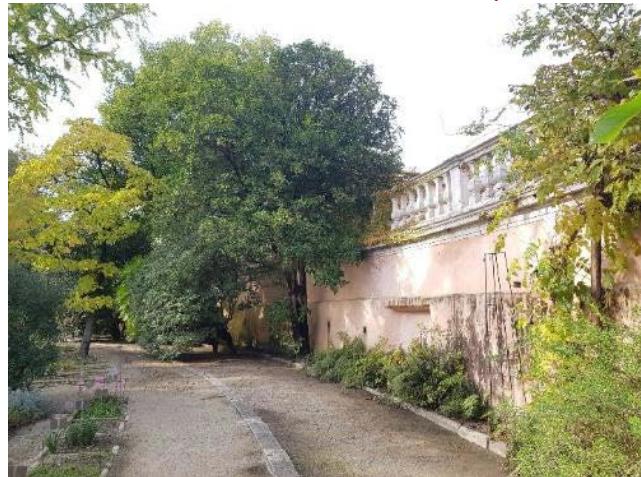
Figura 26

- settori nord – est e nord – ovest: per il lato interno media entità da ovest, che si riduce a lieve verso nord fino a scomparire quasi del tutto in prossimità della Porta nord e della serra con la palma di Goethe; in questa zona l'irraggiamento è talmente intenso, pur essendo a nord, che da anni sono ospitate in piena terra delle piante di limone e avocado, non proprie di queste latitudini (fig. 26).

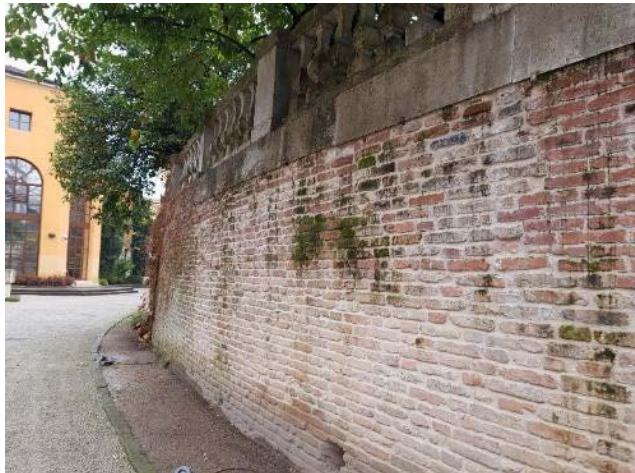
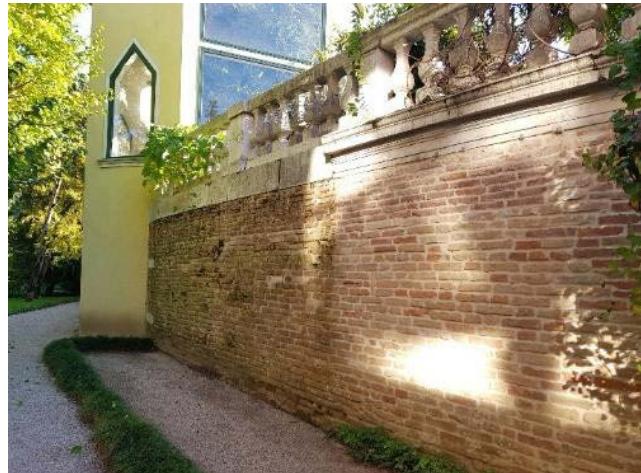
Figura 27

L'intensità dell'attacco biologico diventa nuovamente media verso est. Per il lato esterno la situazione è pressoché invertita: debole distribuzione ad ovest che si intensifica verso nord, per poi indebolirsi verso est (figg. 27-28).

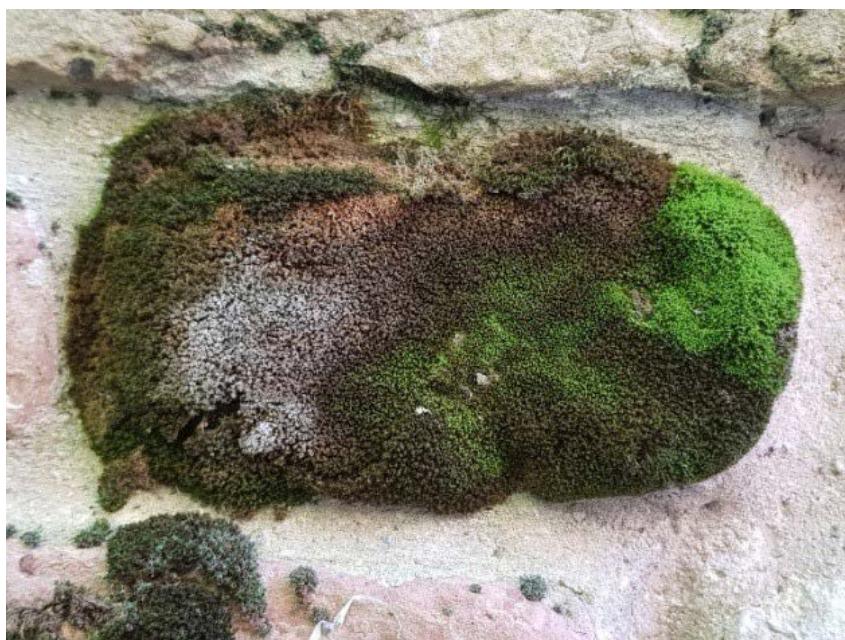
Figura 28 Un caso isolato di laterizio ricoperto da un tappeto di briofite.

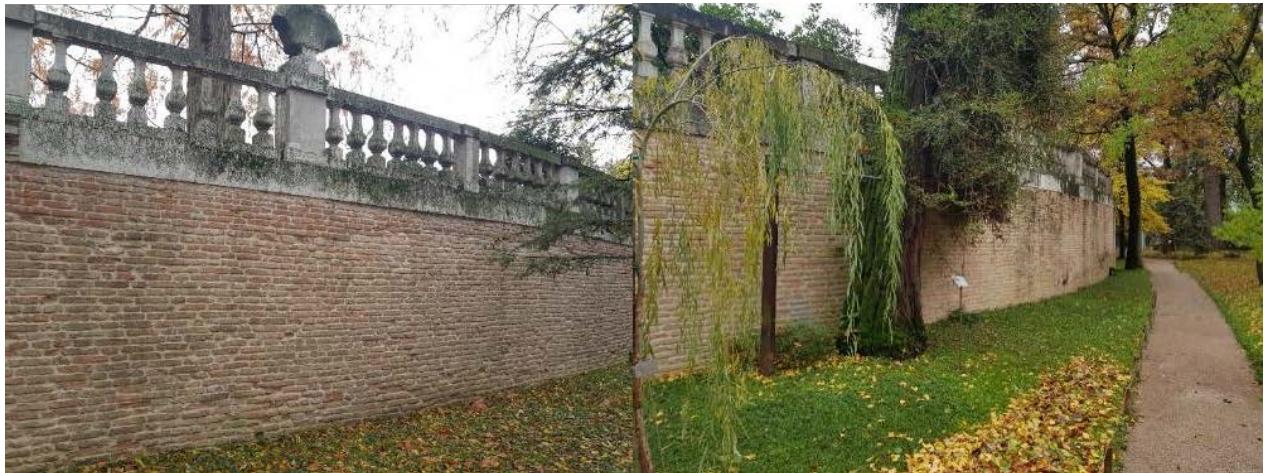
Figura 29 Lato esterno del settore sud – est e sud – ovest. Il paramento in laterizi è per ampie porzioni quasi del tutto libero dall'attacco biologico.

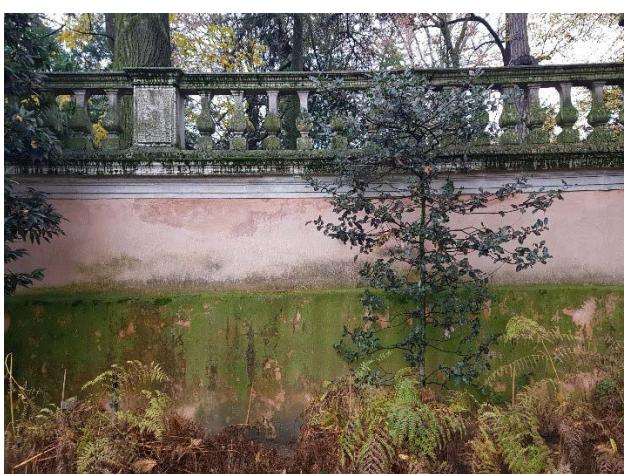
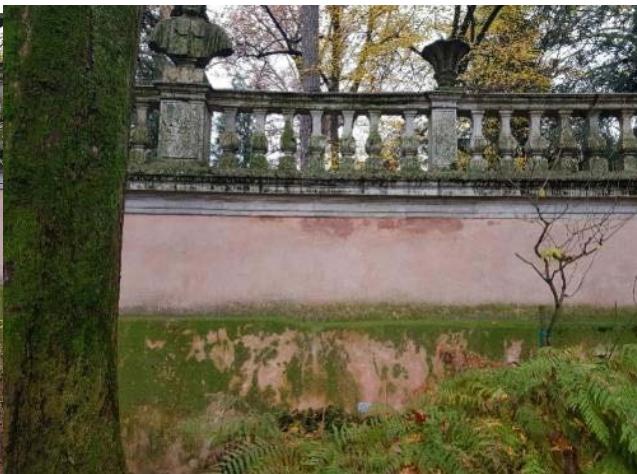
Figura 30 Lato interno dei settori sud – est e sud – ovest. Contrariamente al lato esterno l'attacco biologico è di grave entità.

- settori sud – est e sud – ovest: medio grave a est che diventa grave verso sud e si intensifica ulteriormente procedendo verso ovest. Opposta la situazione sul fronte esterno: media a est per ridursi gradualmente e progressivamente verso sud e ovest.

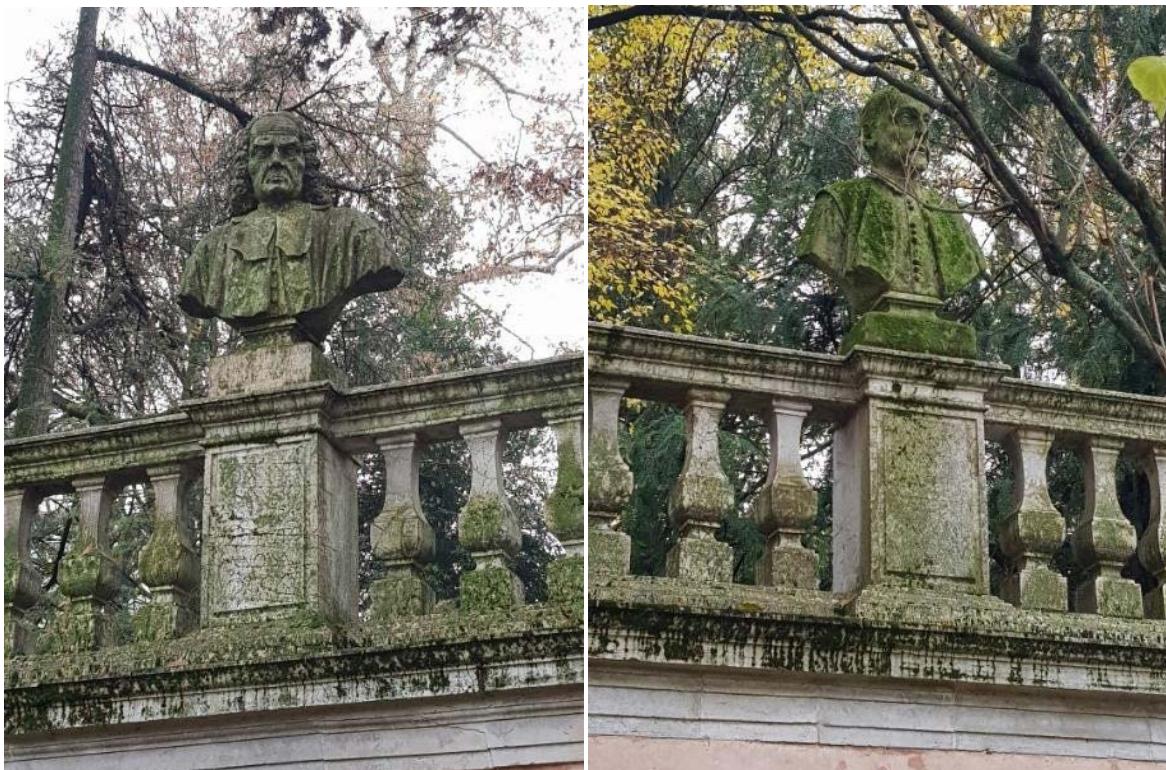
Figura37 I busti a coronamento della balaustra sono interessati da attacco biologico di grave entità.

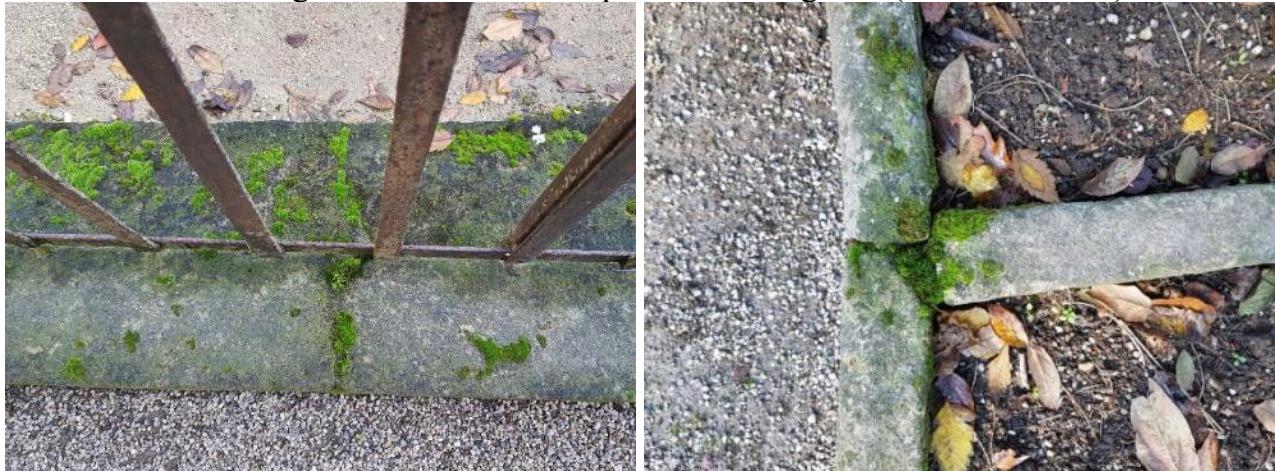
L'attacco biologico è di lieve entità nei quarti di *Tamarix* e *Ginkgo*, che abbiamo visto interessati da un buon soleggiamento anche a metà novembre; la situazione è simile nei quarti dell'*Albizia* e della *Magnolia*, nonostante siano in ombra, mentre la presenza di contaminazione biologica diventa di media entità nella porzione a sud del quarto dell'*Albizia*, intensificandosi nelle aree a ridosso del muro, dove è di grave entità nelle aiuole della corona circolare a ridosso del muro (tav. T.14), scarsamente soleggiate. La situazione è pressoché invertita per quanto riguarda i dissesti e l'erosione della pietra: di grave entità per le aree più soleggiate quali il quarto del *Ginkgo* e le corone circolari dei quadranti nord – est e nord – ovest, di media entità nei quarti del *Tamerix*, dell'*Albizia* e del *Ginkgo* e di lieve entità in quello della *Magnolia* (tavv. T15 e T16).

Figura 38 Attacco biologico sui cordoli.

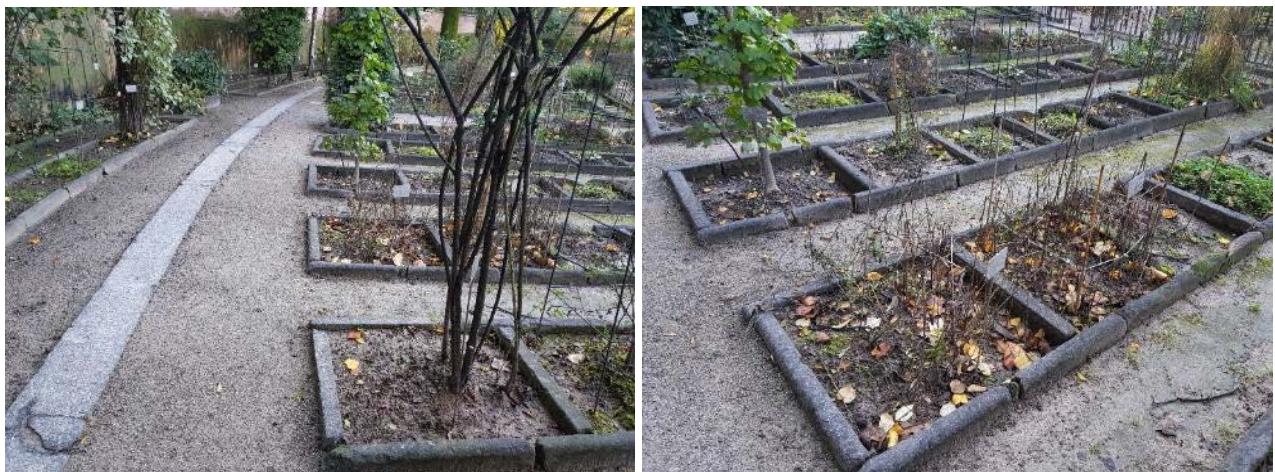
Per quanto riguarda i cordoli in pietra delle aiuole, si rileva una relazione tra lo stato di conservazione e l'irraggiamento solare. I fenomeni di degrado riscontrati, oltre all'attacco biologico, includono dissesti relativi alla quota di posa dei singoli cordoli, rotture e mancanze. Di fatto, l'irraggiamento solare intenso induce stress meccanici all'interno della pietra a causa dei cicli di evaporazione e gelo/disgelo dell'acqua, nonché assestamenti all'interno del terreno. Le conseguenze sono fessurazioni nella pietra che, nei casi più gravi, degenerano in fatturazioni ed eventuali mancanze, e piccoli smottamenti nel terriccio che inficiano le quote di posa dei cordoli. Quest'ultimo fattore è direttamente collegato alle attività più specifiche di gestione dell'orto, come ad esempio l'espianto o la piantumazione di esemplari vegetali, l'irrigazione, la vangatura del terreno, ecc.

Figura 39 Cordoli interessati da dissesti nei piani di posa, fratturazioni e mancanze.

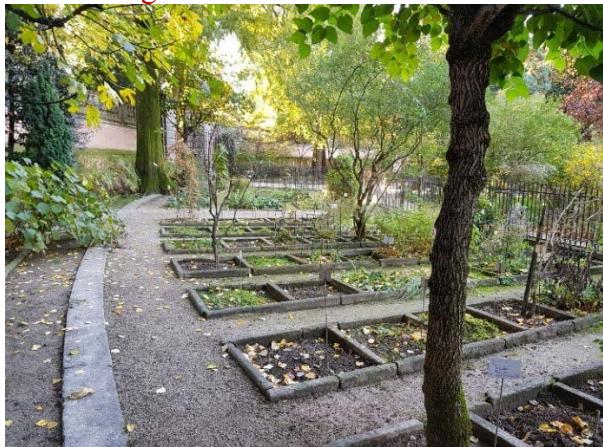
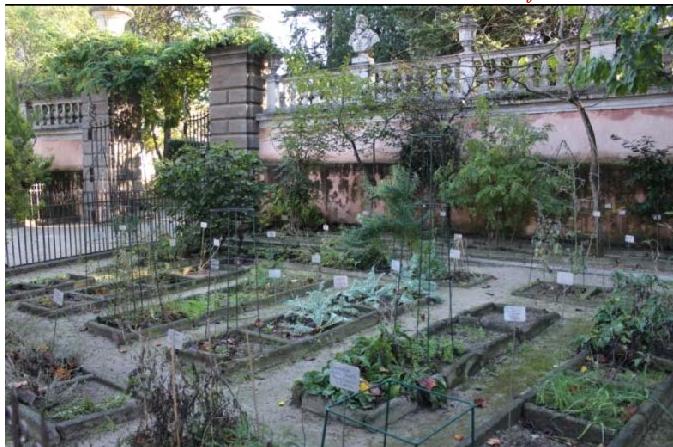
Figura 40 Cordoli interessati da dissesti nei piani di posa, fratturazioni e mancanze.
