Sito Patrimonio Mondiale
ORTO BOTANICO
UNIVERSITÀ DI PADOVA

Piano di manutenzione
ordinaria e straordinaria
dei manufatti antichi

Progetto per gli interventi di restauro delle parti lapidee e metalliche del Giardino dei Semplici

Relazione generale

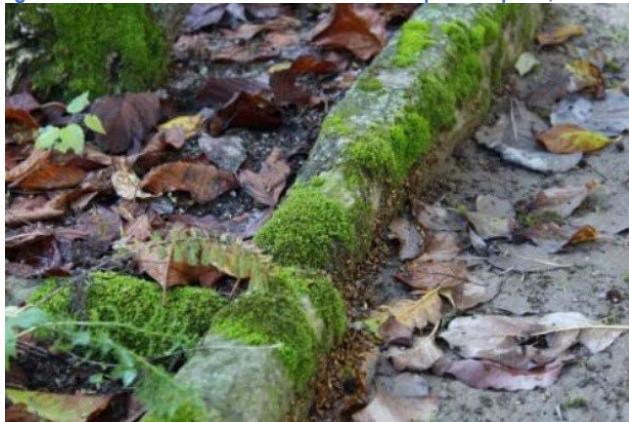
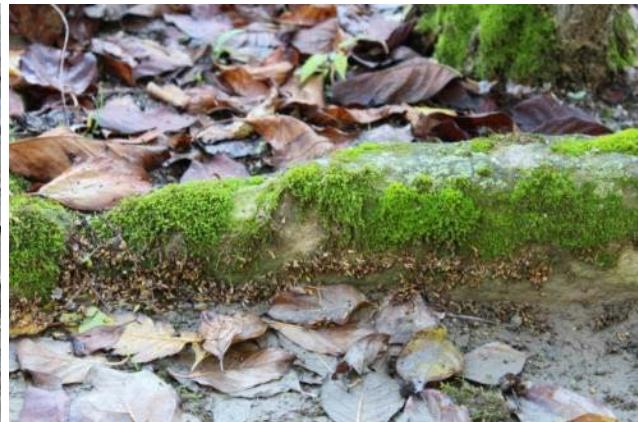
Figura 41 Tappeto di briofite sui cordoli.

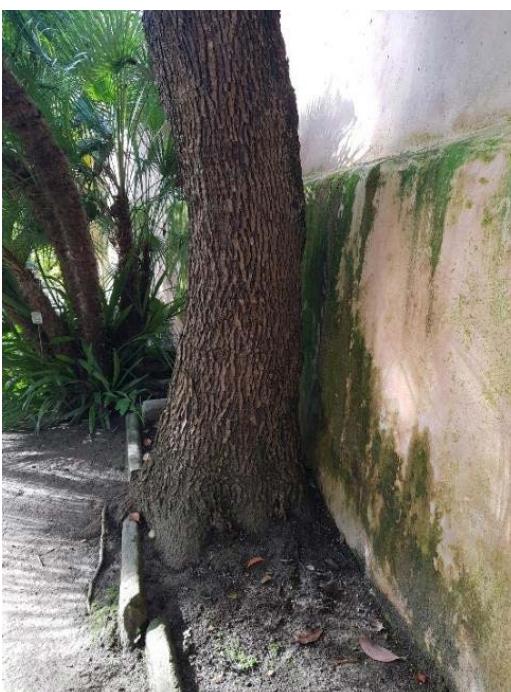
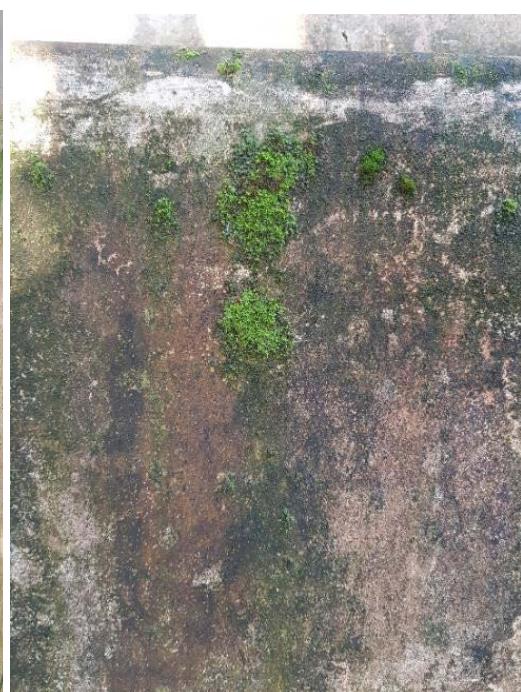
Figura 42 Tappeti di briofite in corrispondenza delle ombre proiettate degli alberi.

In merito alle specie arboree, diventa rilevante la vicinanza al muro, se non l'appoggio diretto come nel caso dei rampicanti, in riferimento all'ombra proiettata. Questa, infatti, è più fitta per gli elementi localizzati nell'aiuola a diretto contatto col muro, piuttosto che per quelli localizzati oltre il primo cordolo, con ripercussioni sull'irraggiamento delle superfici. Si rileva che in corrispondenza delle ombre portate degli alberi l'attacco biologico si presenta con dei veri e propri tappeti compatti, mentre ai lati delle ombre con colature isolate legate ai percorsi dell'acqua (fig. 42).

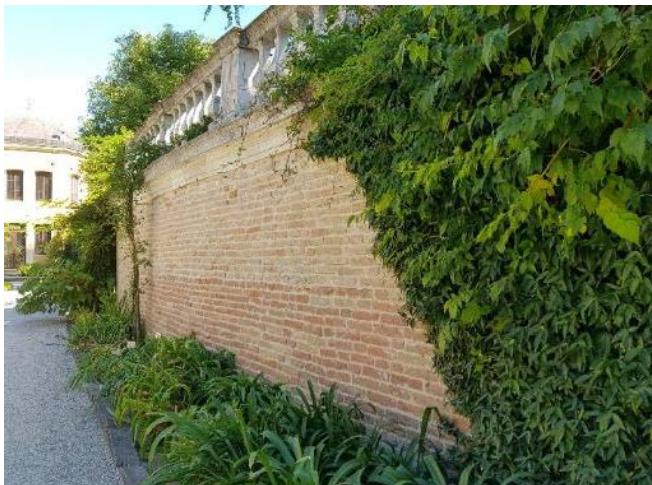
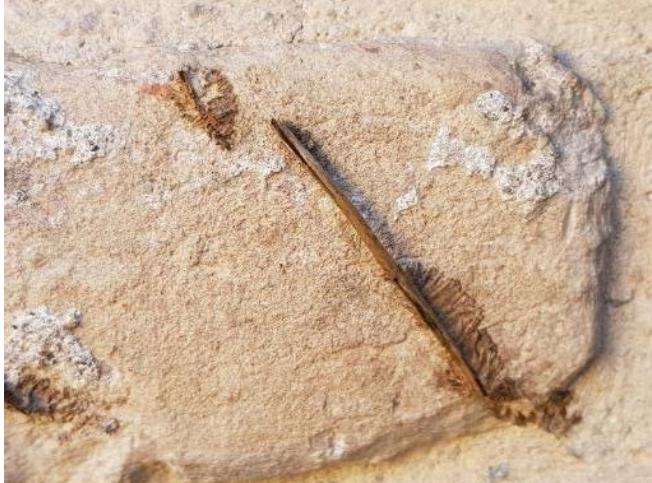
I rampicanti invece, oltre al problema dell'ombra, presentano quello del ristagno di umidità e delle radici avventizie/ventose⁸ che ancorano la pianta alla superficie: alla rimozione dei tralci da intonaci o laterizi si rilevano delle punteggiature saldamente infisse, che in ragione della loro annosità e densità causano stress meccanico con conseguente disgregazione degli elementi. Si deve però specificare che l'esposizione influenza anche in questo caso la presenza di attacco biologico, come ad esempio nel caso del rampicante presente sul lato esterno del muro nel settore nord – ovest in prossimità del piccolo varco: nonostante il *Trachelospermum* abbia un apparato fogliare molto fitto, sulla muratura non si riscontra attacco biologico.

Figura 43 Le immagini evidenziano l'assenza di umidità dietro la chioma e la presenza degli elementi di ancoraggio, i cirri – ventosa. Anche dopo la caduta delle foglie i cirri restano saldamente ancorati alla muratura.

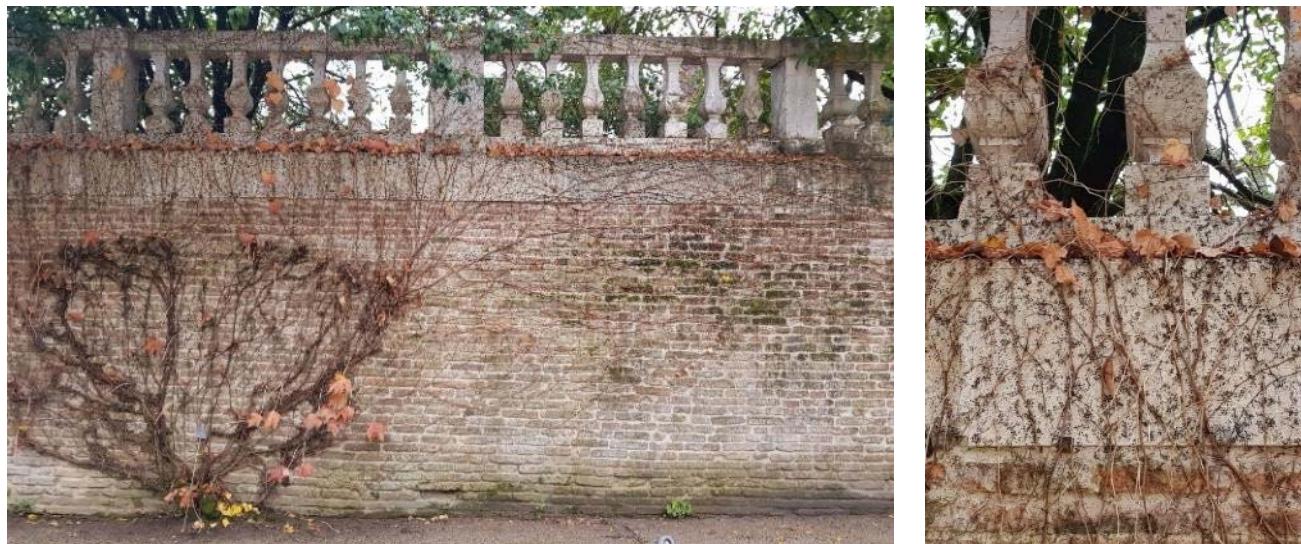
Figura 44 Nell'immagine l'esemplare di *Parthenocissus tricuspidata* nel settore nord – ovest, esterno, fotografata dopo la perdita delle foglie: si nota la presenza irregolare di attacco biologico (nella parte destra dell'immagine) e le “macchie nere” dei cirri-ventosa.

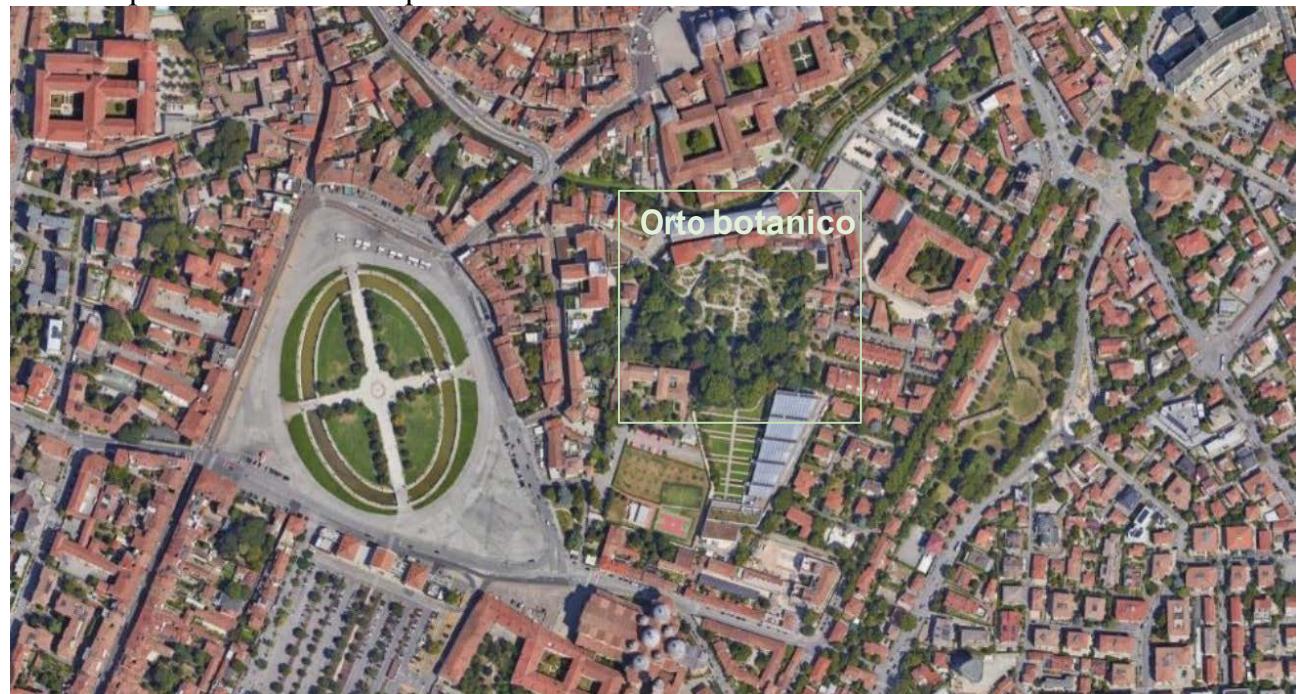
Figura 45 L'orto botanico è ubicato nel centro storico della città di Padova, in un contesto fortemente urbanizzato e interessato da un alto traffico veicolare.

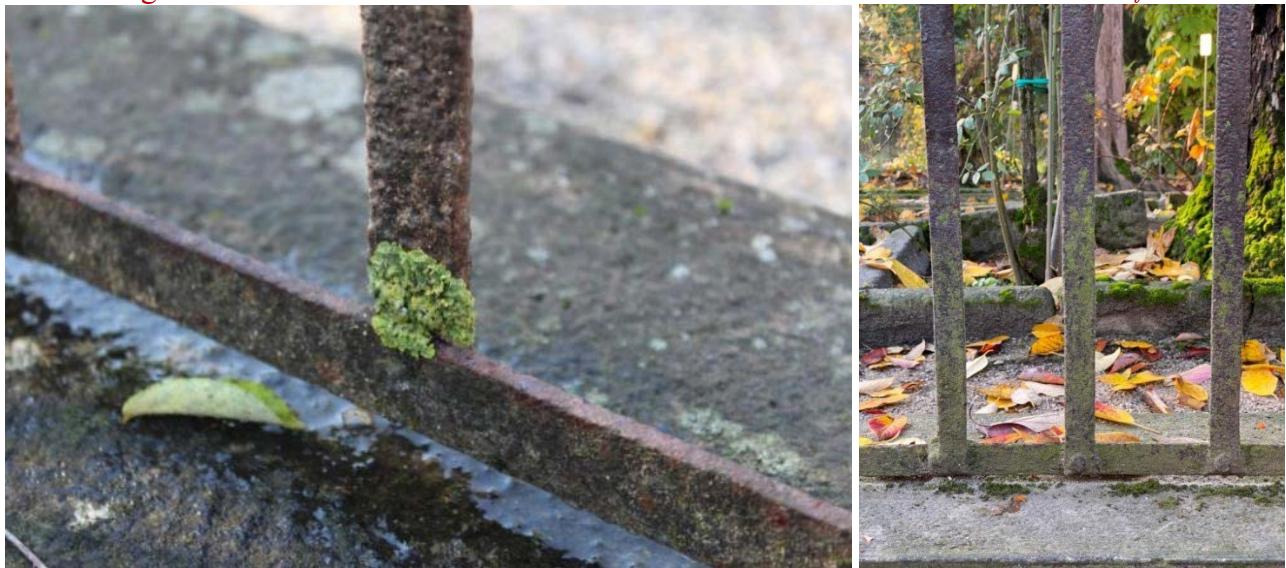
Figura 45 Attacco biologico presente sui cancelli in ferro che delimitano le aiuole.

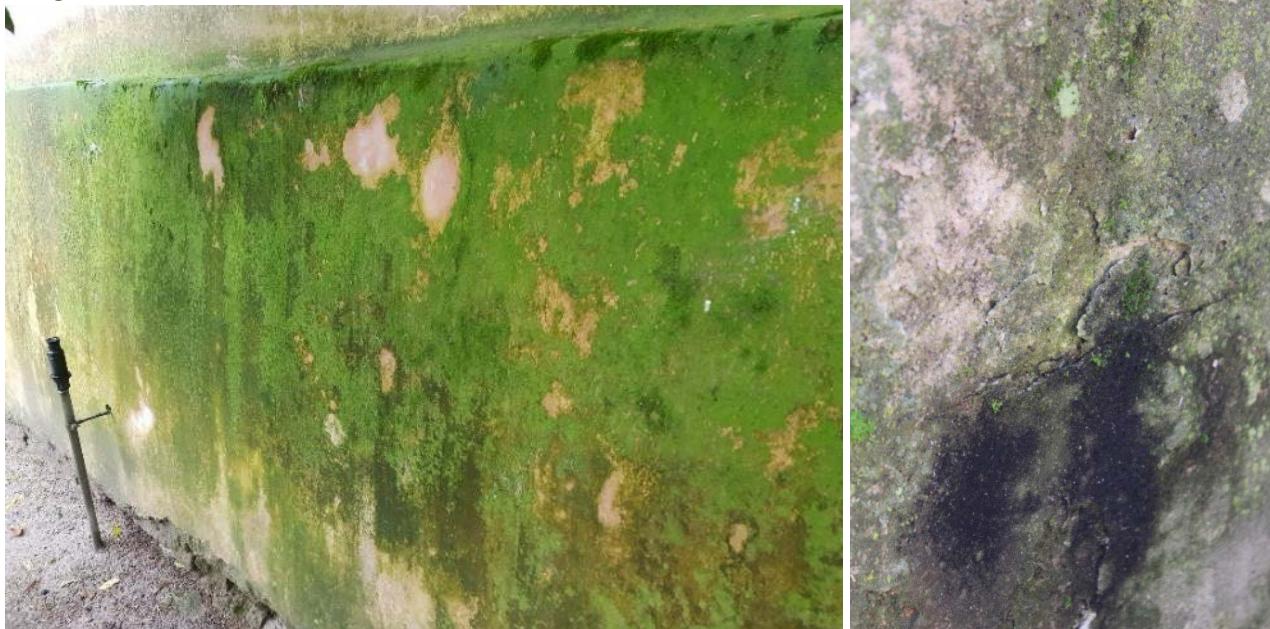
Figura 46 Alghe verdi e cianobatteri sulla superficie intonacata.

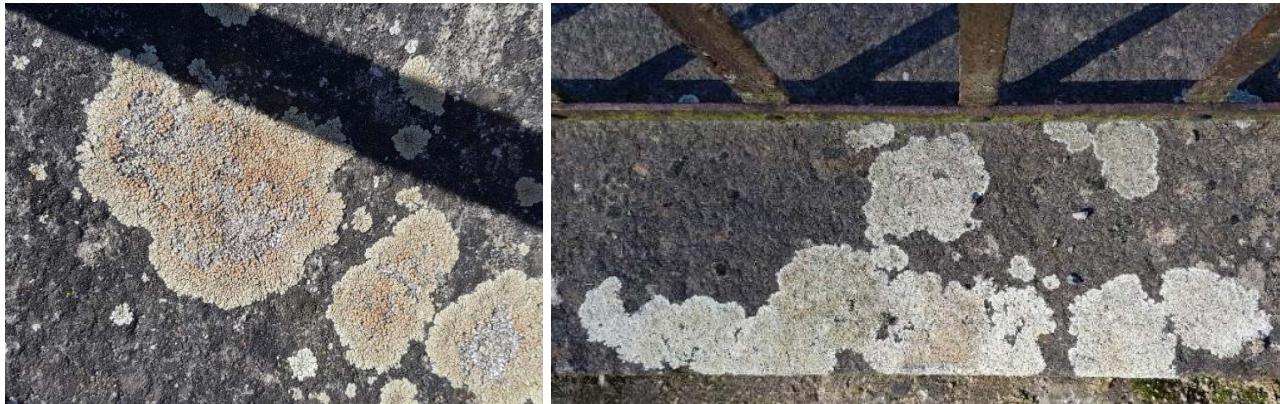
Figura 47 Licheni sui cordoli.

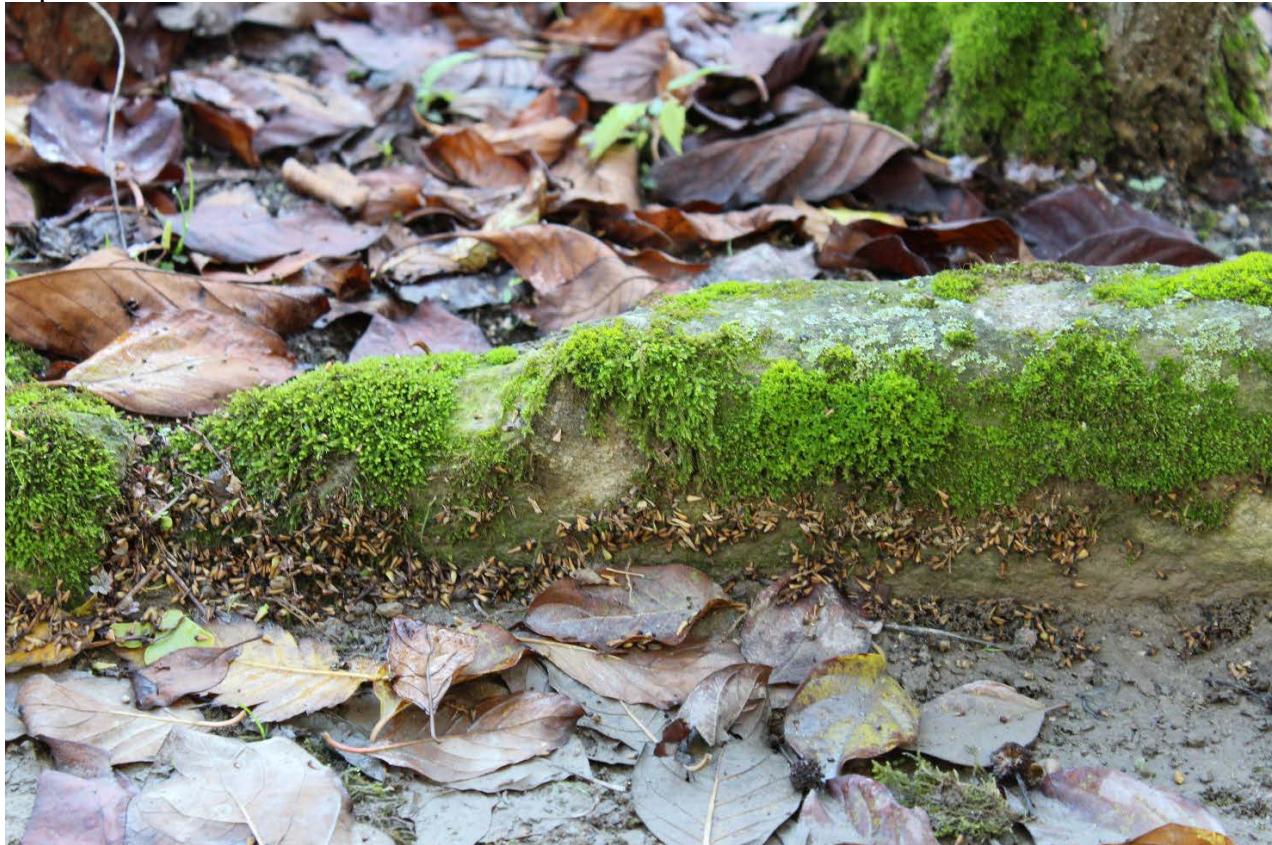
Figura 48 Briosite sui cordoli.

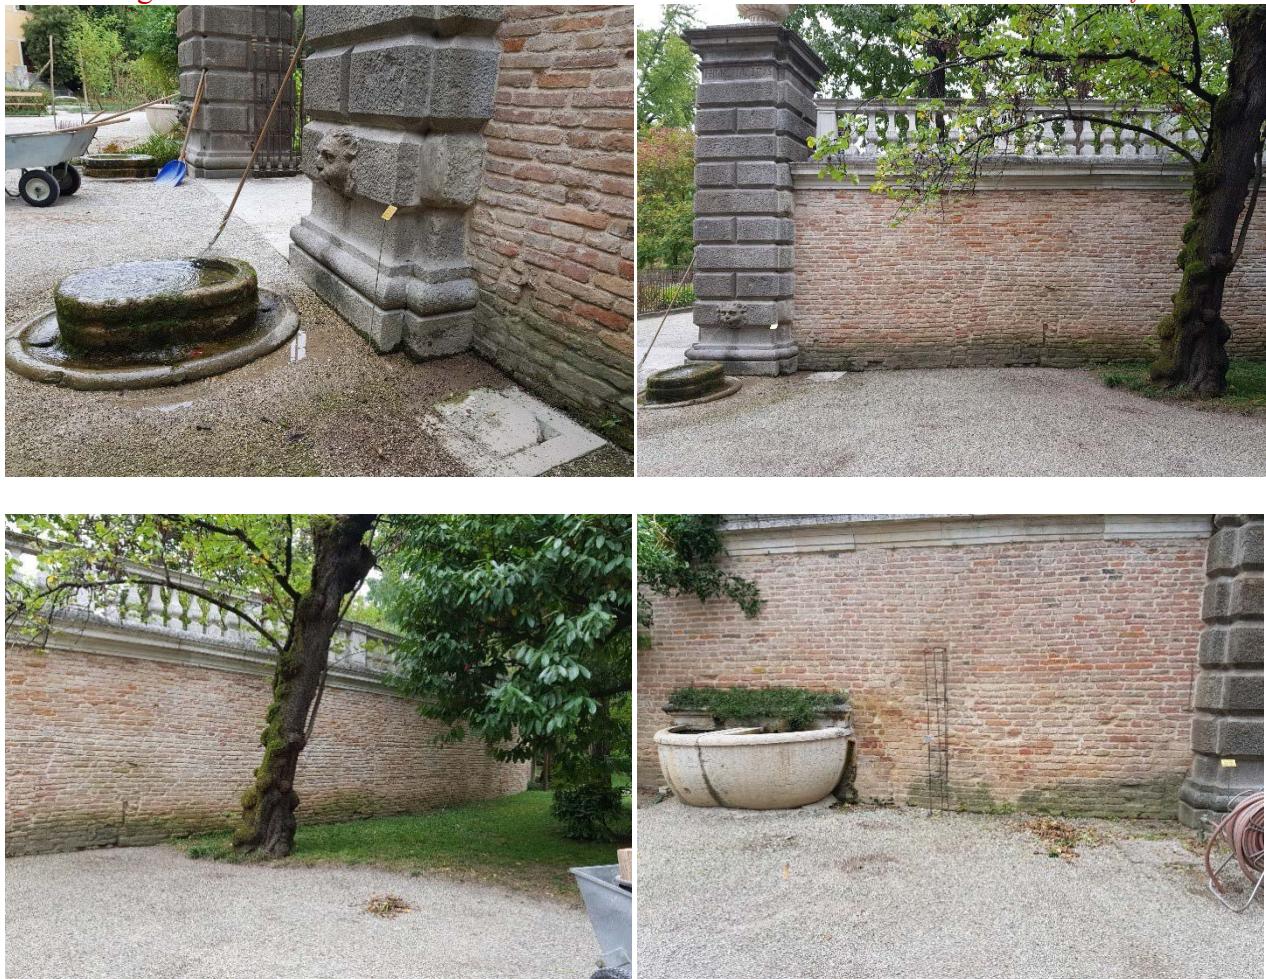
Figura 49

Ai lati della Porta ovest sono presenti due piccole fontane con teste di leone nel primo concio bugnato dei pilastri, da cui sgorga uno zampillo d'acqua, e piccole vasche a terra (fig. 49). La quota di posa della vasca a destra presenta un'inclinazione che convoglia l'acqua tracimata verso il muro; è ben visibile il ristagno intorno alla vasca e ai piedi del pilastro. Il percorso dell'acqua tracimata prosegue per circa una decina di metri alla base del muro, dalla Porta ovest verso la Porta Sud e la sua risalita capillare all'interno dei laterizi innesca una contaminazione di alghe che sale per alcuni corsi lungo la cortina muraria. La fontanella di sinistra presenta lo stesso problema dell'altra, ma in misura più contenuta, con un'estensione ben più ridotta.

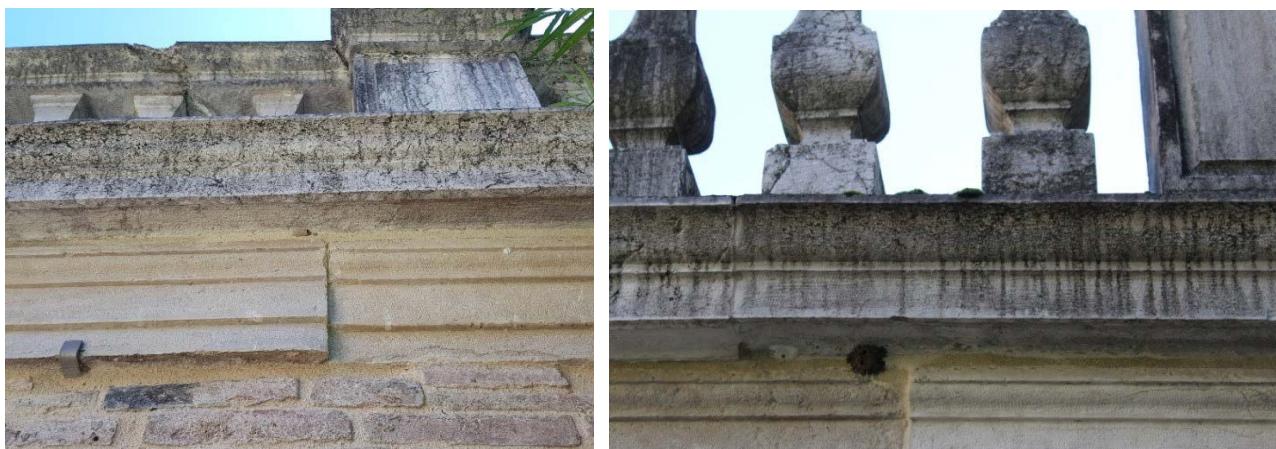
Figura 10

La base modanata della balaustra presenta una sezione con il primo tratto costituito da gola, listello e fascia fortemente aggettanti rispetto alle fasce inferiori; questo influenza la presenza dell'acqua, che scorre sul primo tratto, quello sporgente, da cui cade in verticale, non seguendo le modanature inferiori. Per tale motivo l'attacco biologico è presente solo nella parte superiore, come è visibile in fig. 50.

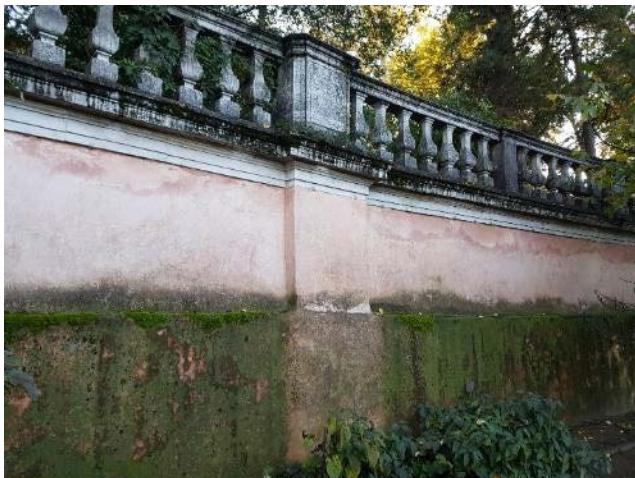
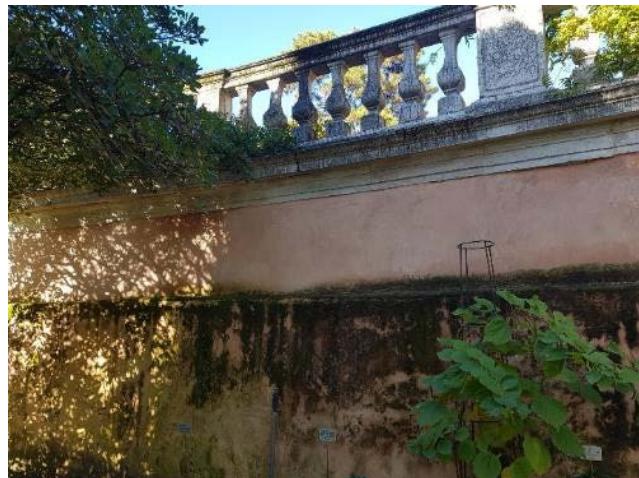
Figura 51

bassa, infatti, come già illustrato in precedenza, presenta una sorta di terrapieno aggettante: nel piano orizzontale dell'aggetto la stagnazione abbondante dell'acqua favorisce la colonizzazione e lo sviluppo di briofite, mentre il piano verticale vede la presenza di cianobatteri, alghe verdi e licheni (fig. 51); i primi 10/15 centimetri di parete verticale adiacente all'aggetto sono interessati da risalita capillare, per cui presentano cianobatteri, quali microrganismi pionieri della colonizzazione.

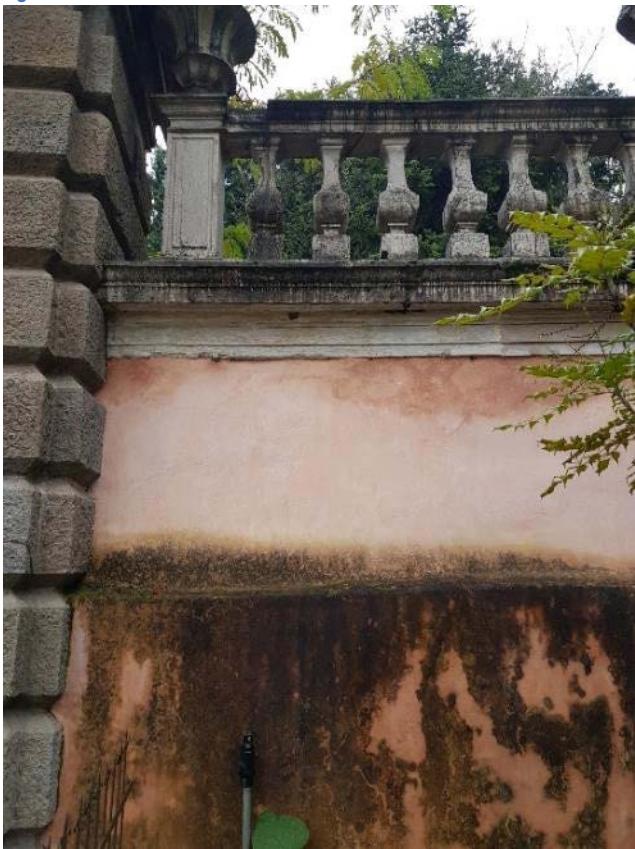
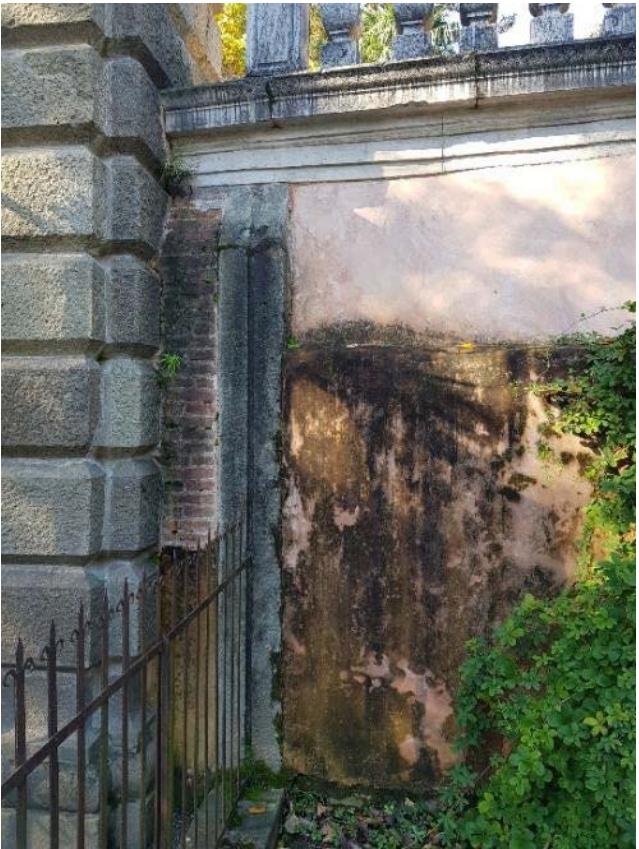
Figura 11 Nelle immagini è chiaramente visibile come la geometria del manufatto balaustra/muro condizioni la distribuzione dell'attacco biologico secondo quanto riportato nel testo. Nell'immagine a destra, la fenomenologia si ripete in corrispondenza dei piccoli pilastri addossati alla muratura in adiacenza alla Porta ovest: bagnati dall'acqua ruscellante dalla balaustra, sono oggetto di contaminazione biologica.

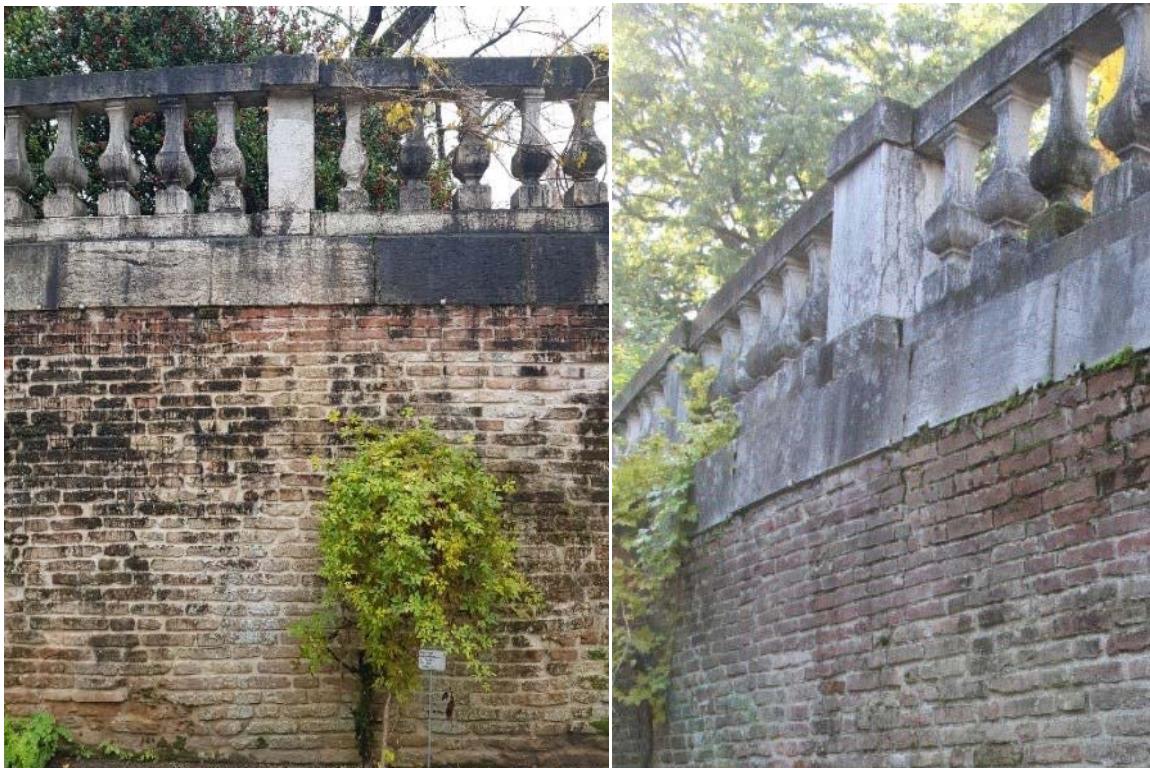
Figura 12 Caso 1: il pilastrino non presenta attacco biologico perché protetto dall'aggetto della cimasa; nell'immagine a sinistra la situazione si estende anche al sottostante paramento in laterizi.

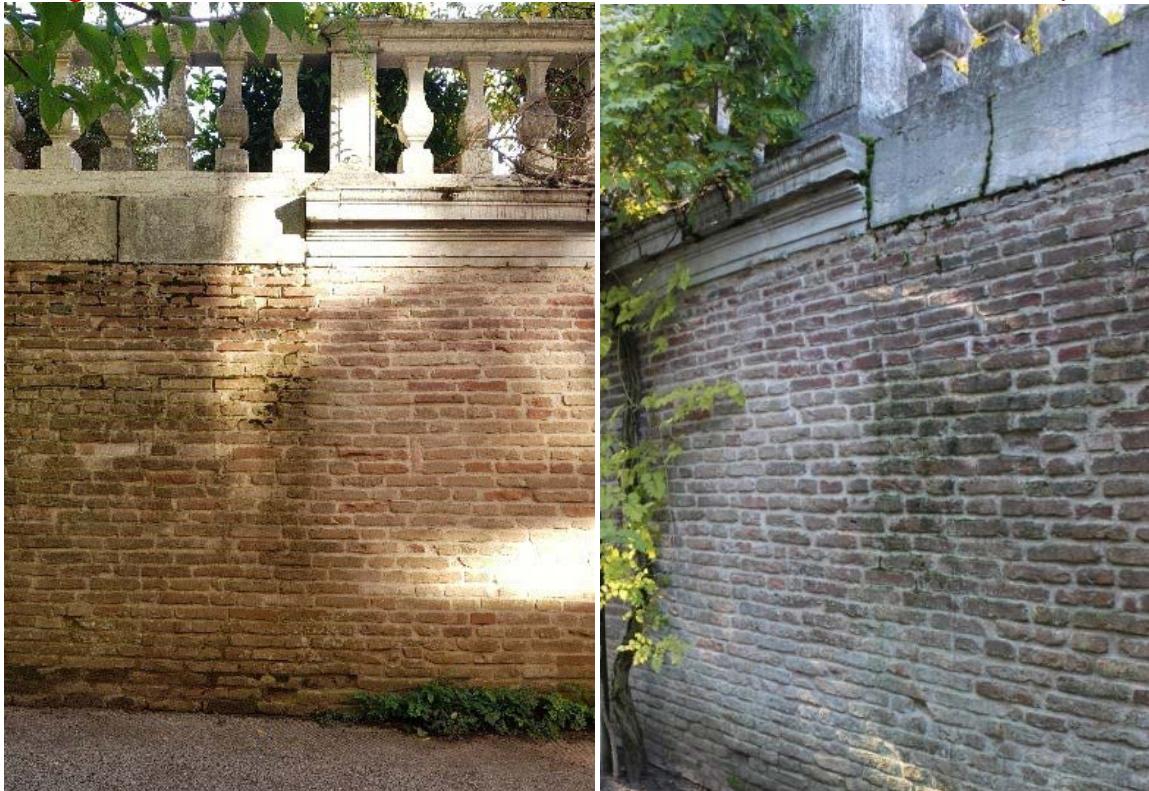
Figura 5413 Caso 2: il muro presenta una netta cesura dovuta alla presenza dell'attacco biologico nella zona non protetta dall'acqua.

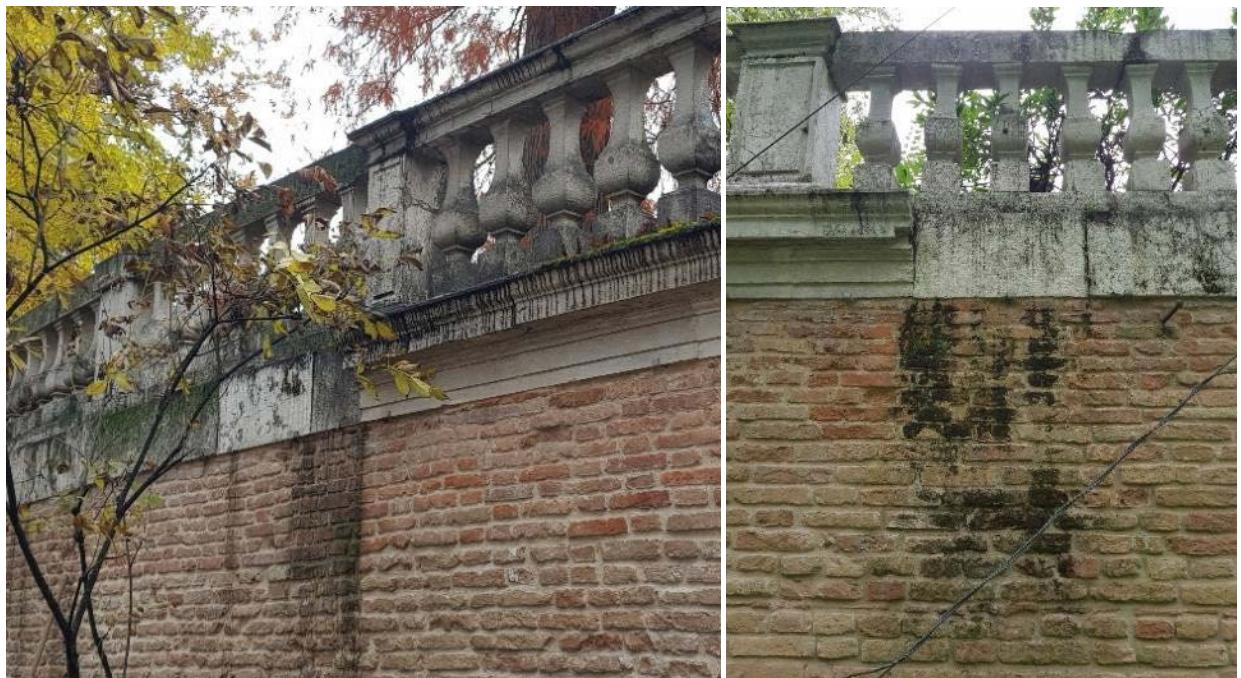
Figura 55 Ancora caso 2

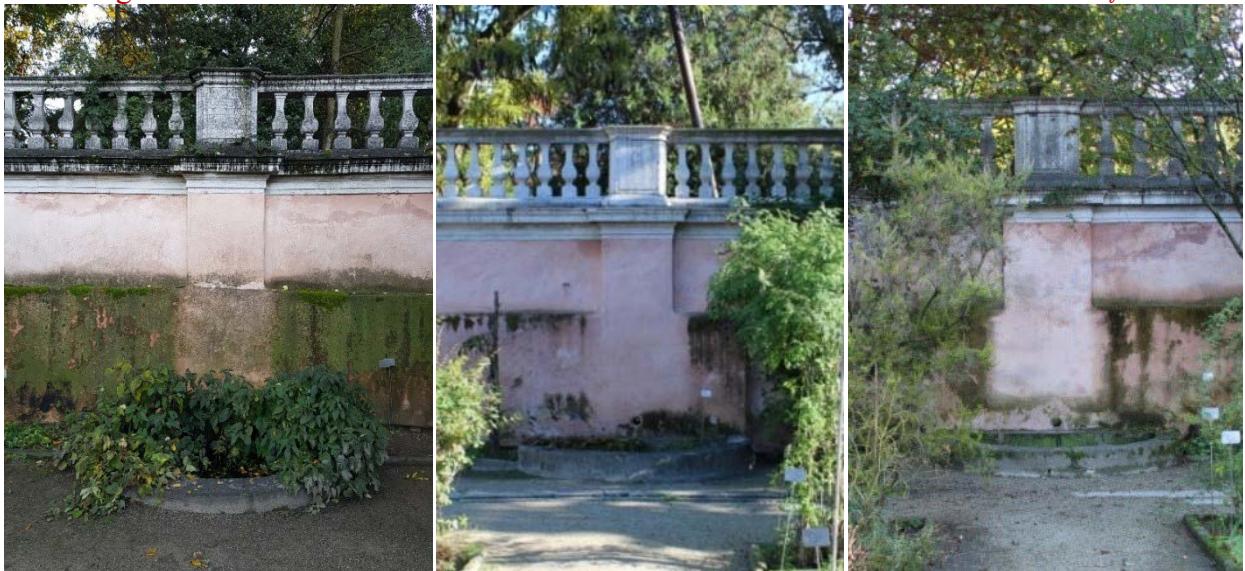
Figura 56 Caso 3. Nelle immagini si nota la diversa morfologia della contaminazione biologica in relazione alla geometria del manufatto; in questo caso il pilastro è protetto dall'aggetto della balaustra.

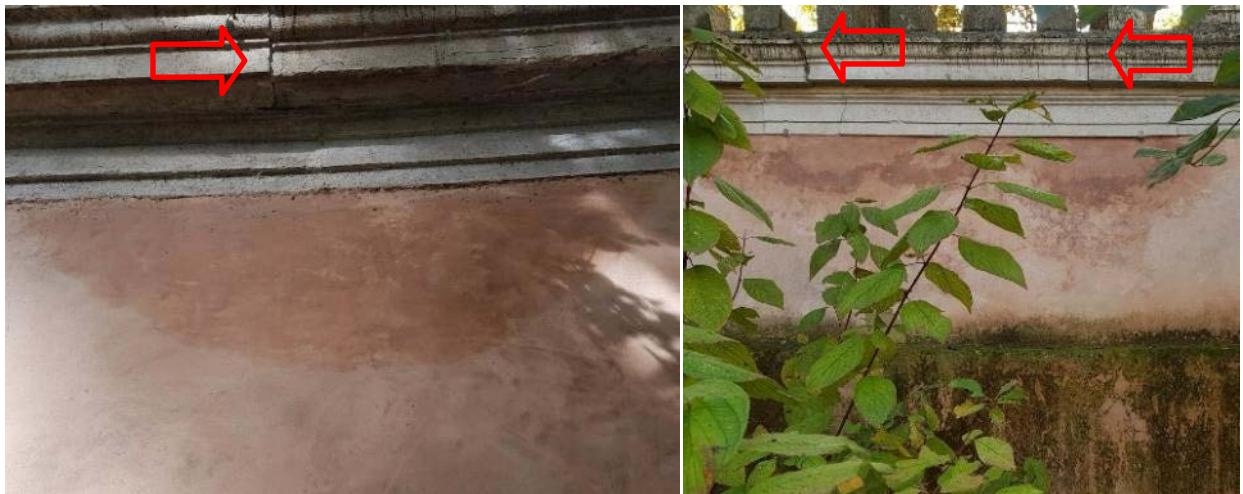
Figura 14

L'intonaco nella parte interna del muro è interessato da gore di umidità nella parte alta, immediatamente sotto la balaustra, causate dalla presenza di condensa dell'acqua meteorica sulla superficie della pietra, più fredda rispetto all'intonaco. Inoltre, le gore si riscontrano principalmente: a) in corrispondenza di giunti e dislocazioni dei conci (fig. 57) e b) dei pilastrini della balaustra (fig. 58), causate con ogni probabilità dai percorsi di piccoli rivoli d'acqua lungo le superfici, che determinano infiltrazioni e ristagni.

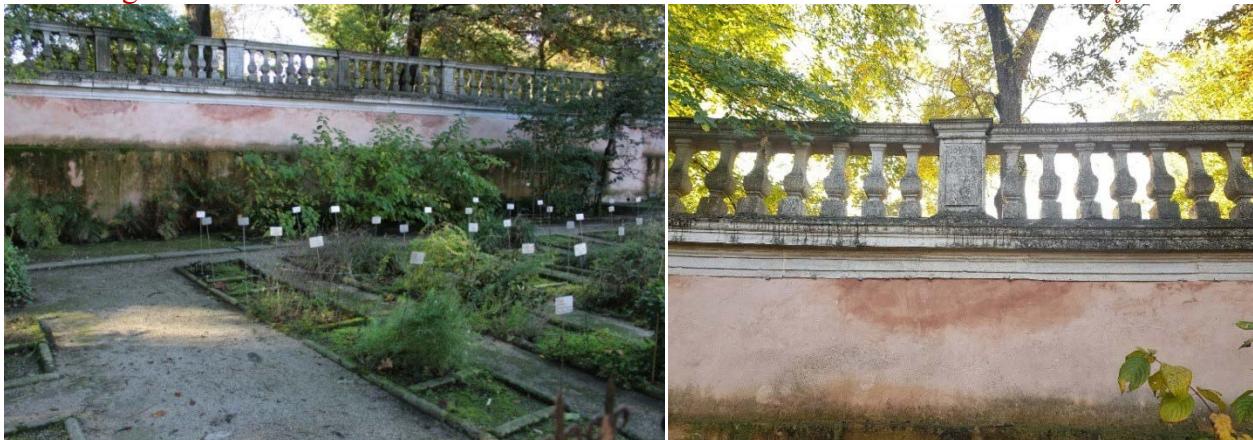
Figura 15 Nelle immagini è evidente la formazione delle gore in corrispondenza di giunti (immagini in alto, evidenziati dalle frecce e pilastrini).

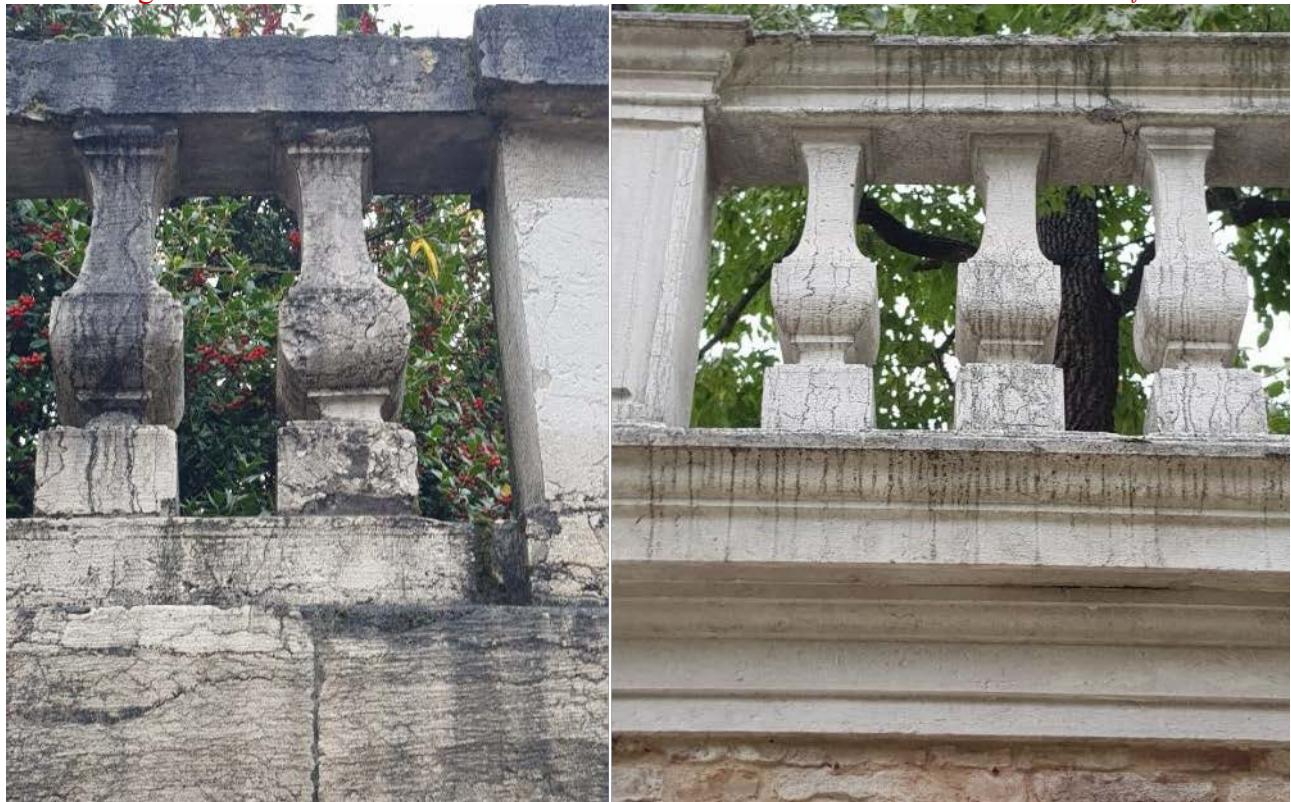
Figura 16 Nelle immagini si distinguono i piani di sedimentazione nel materiale lito, che provocano un degrado differenziale.

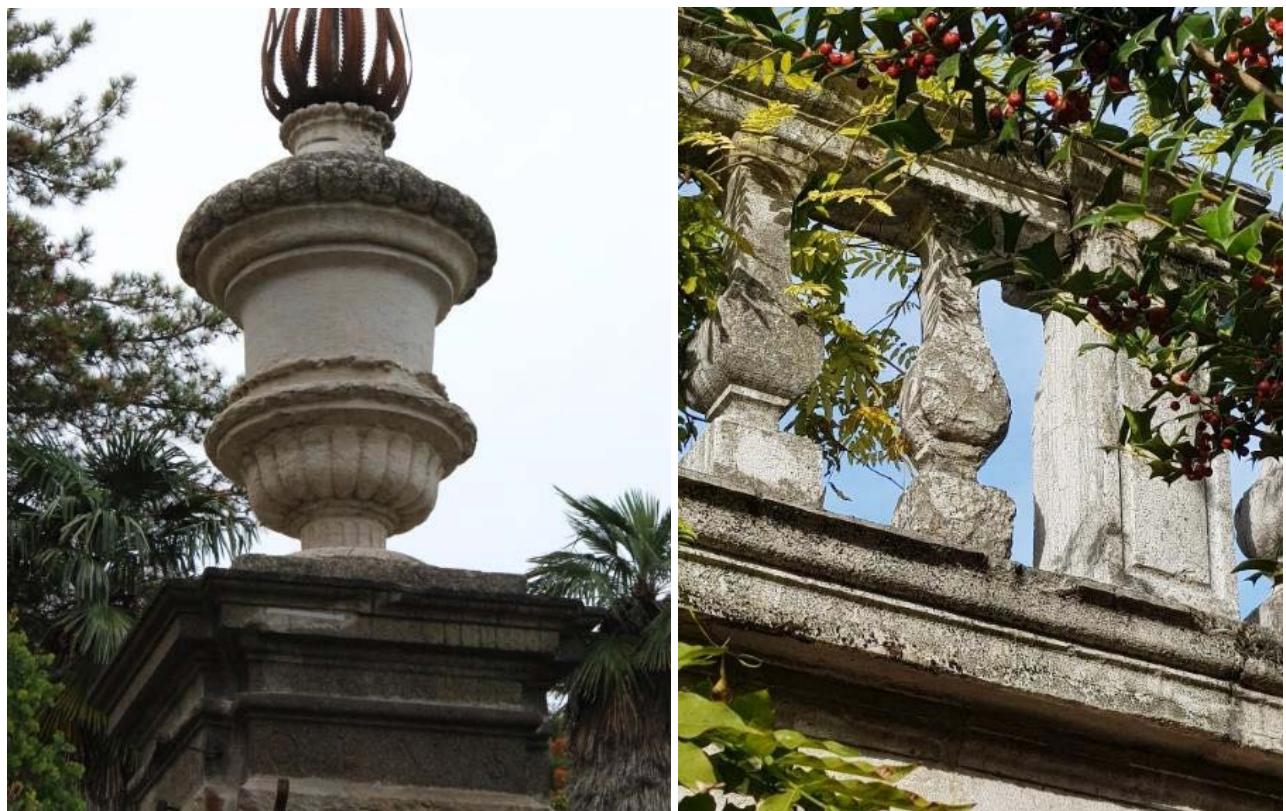
Figura 17 Nelle immagini si nota la perdita dei particolari scultorei nelle fasce orizzontali del vaso e nel balaustro.

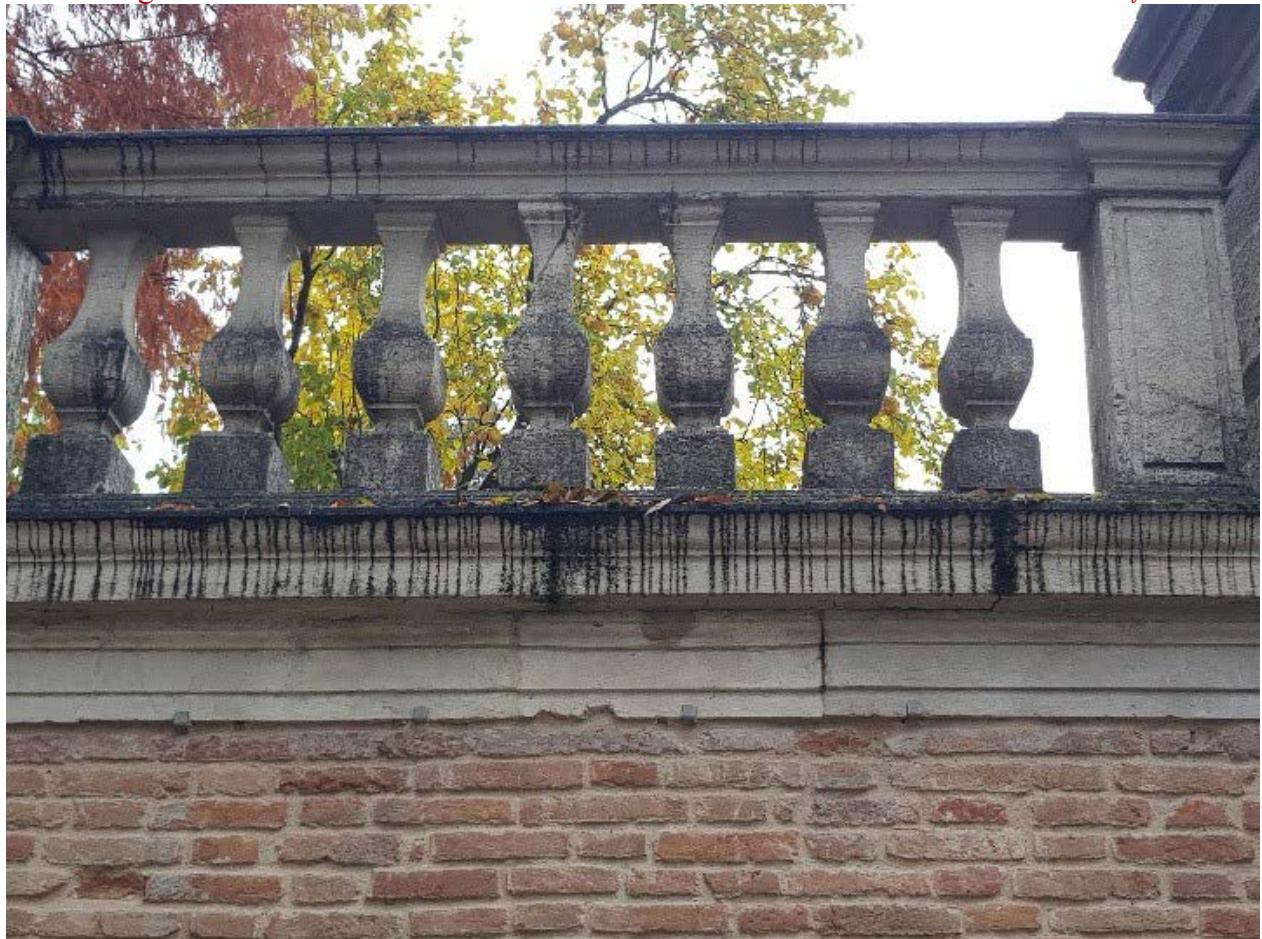
Figura 18 Colature e annerimento delle superfici per deposito superficiale e attacco biologico.

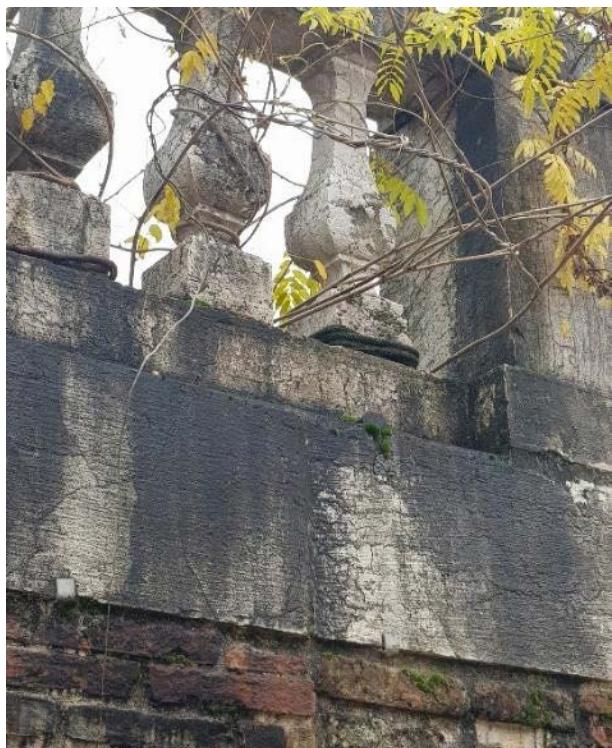
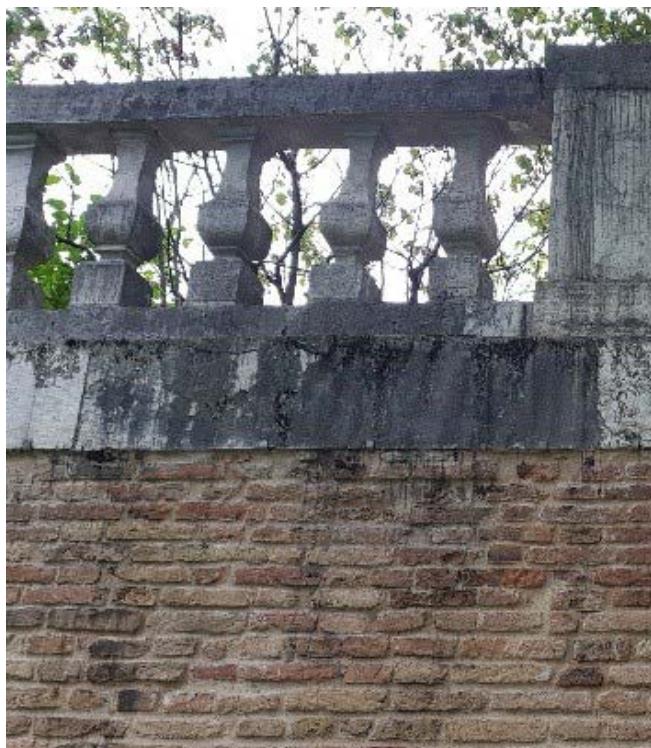
Figura 19 Annerimento delle superfici di grave entità.

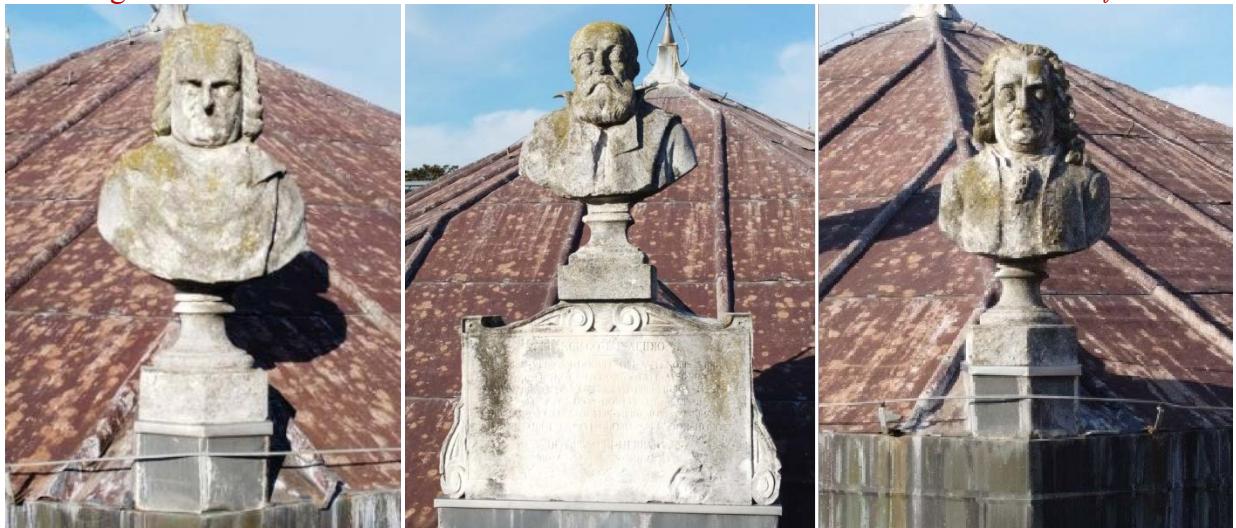
Figura 20 Alcuni dei busti della Casa del Prefetto: presentano annerimento delle superfici, attacco biologico, incrostazioni, perdita dei particolari scultorei.

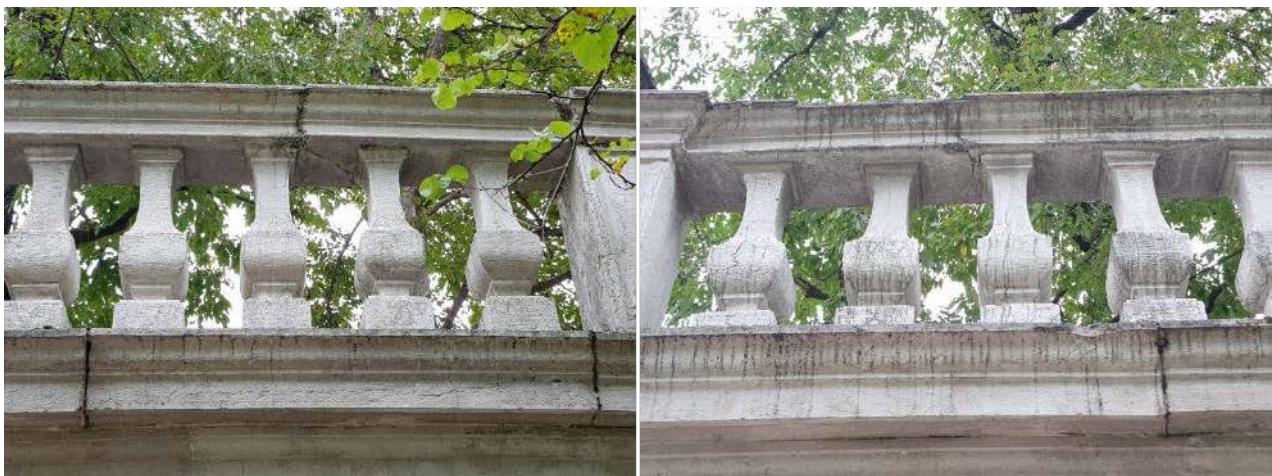
Figura 21 La cimasa della balaustra presenta fratturazioni di non recente formazione, evidenziate dal deposito superficiale.

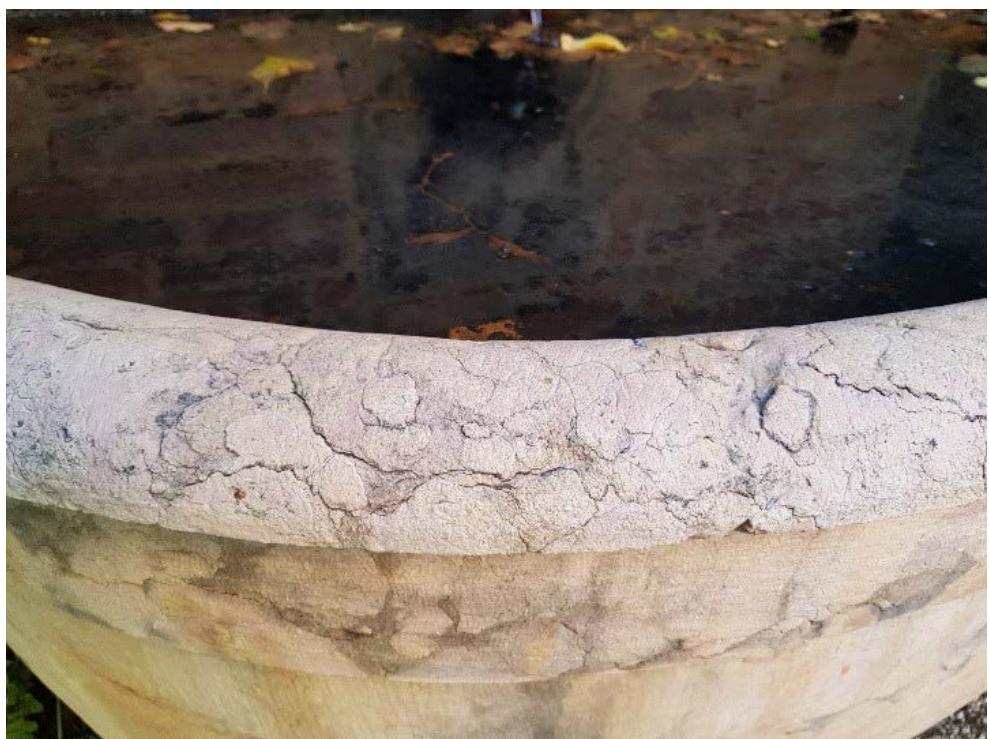
Figura 22 Vasca semicircolare addossata al muto esterno, settore nord – ovest, fenomeni di scagliatura di lieve entità.

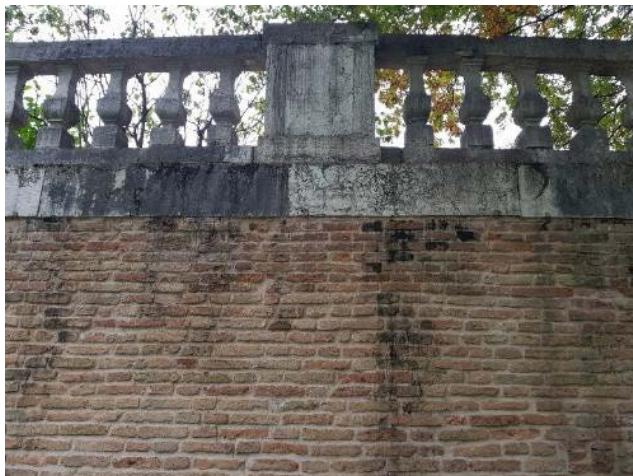
Figura 66

Il paramento in laterizi, come già illustrato, presenta uno stato di conservazione decisamente meno precario rispetto all'intonaco del lato interno del muro. Si riscontrano, oltre all'attacco biologico scarsamente diffuso, localizzati annerimenti, deboli e isolati fenomeni di risalita capillare (fig. 66) e di scagliatura (fig. 67). L'intonaco del lato interno del muro presenta localizzati distacchi di lieve entità e sollevamenti a scaglia (fig. 68).
