Sito Patrimonio Mondiale
ORTO BOTANICO
UNIVERSITÀ DI PADOVA

Piano di manutenzione
ordinaria e straordinaria
dei manufatti antichi

Progetto per gli interventi di restauro delle parti lapidee e metalliche del Giardino dei Semplici

Relazione generale

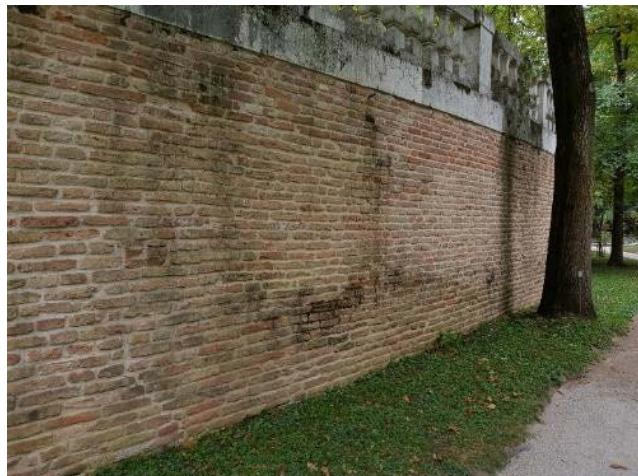
Figura 67

Il paramento in laterizi, come già illustrato, presenta uno stato di conservazione decisamente meno precario rispetto all'intonaco del lato interno del muro. Si riscontrano, oltre all'attacco biologico scarsamente diffuso, localizzati annerimenti, deboli e isolati fenomeni di risalita capillare (fig. 66) e di scagliatura (fig. 67). L'intonaco del lato interno del muro presenta localizzati distacchi di lieve entità e sollevamenti a scaglia (fig. 68).

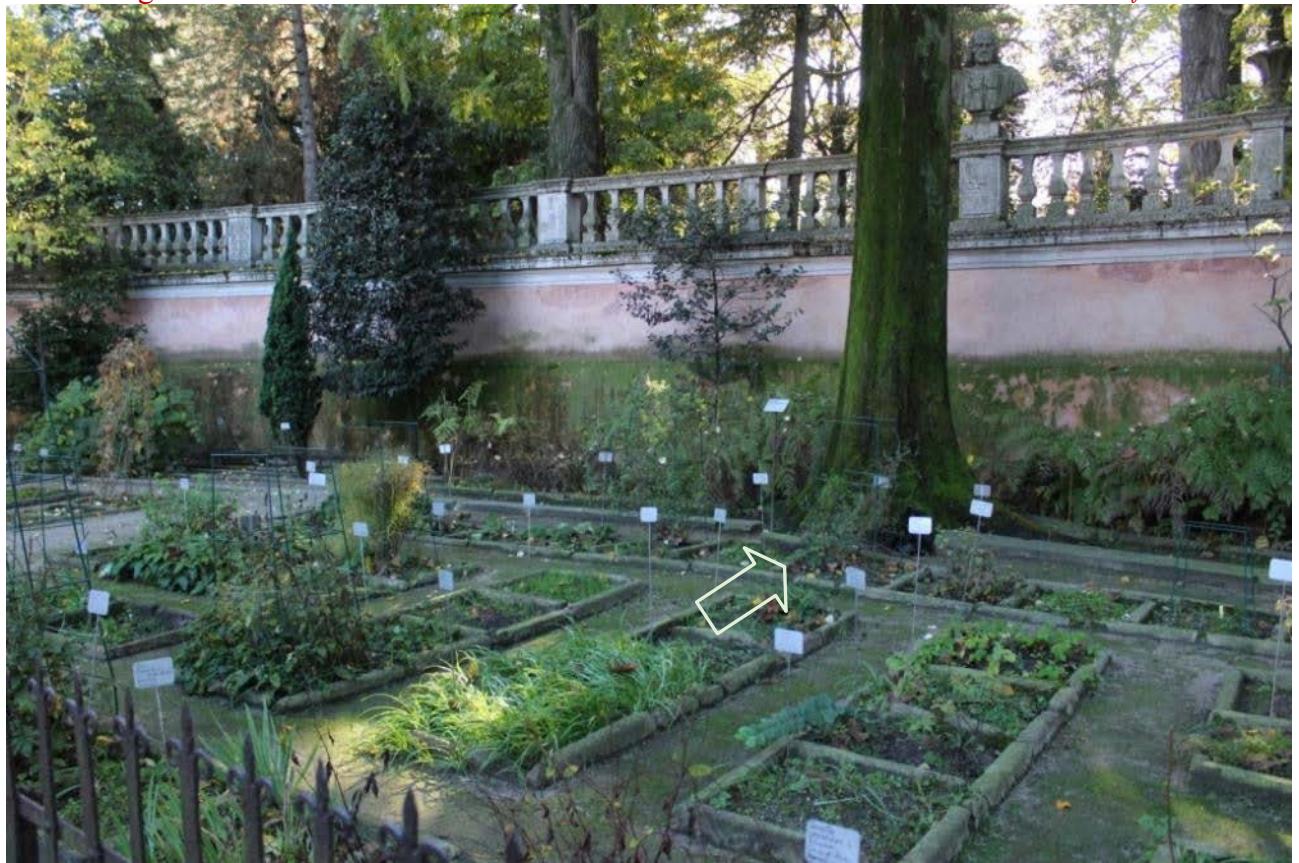
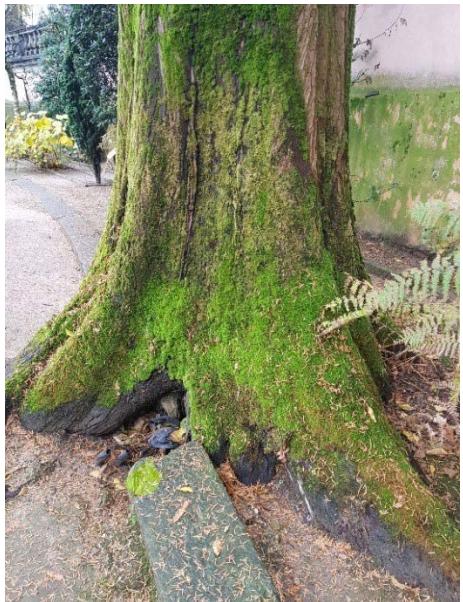
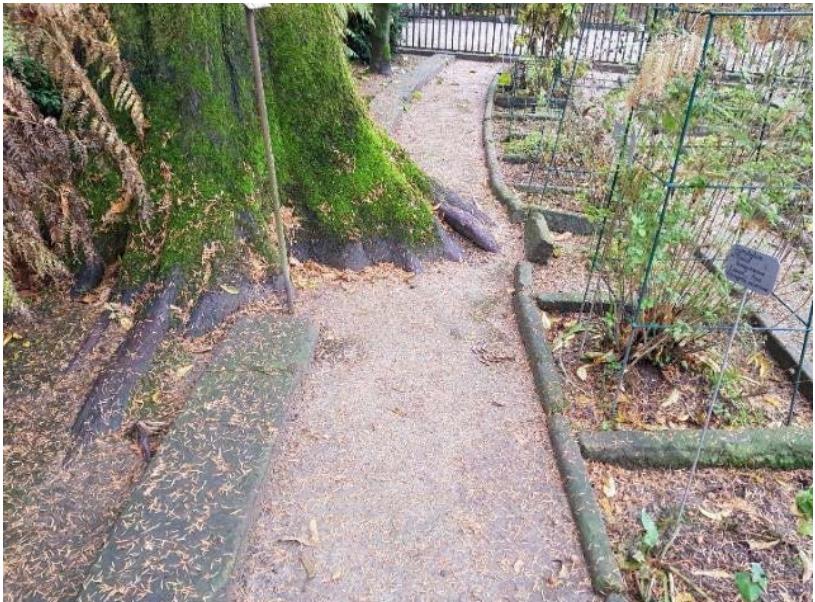
Figura 69

Gli esemplari di alberi ad alto presenti nell'orto botanico, tra cui si annoverano ad esempio esemplari di Cipresso di palude, Metasequoia, Ginkgo biloba, creano intensi stress di natura meccanica a causa dell'accrescimento del fusto e delle radici. L'aumento dimensionale e la spinta inducono movimenti nel terreno e nelle recinzioni adiacenti, siano esse cordoli o cancellate, provocando dislocazioni e rotture. Di seguito alcuni casi riscontrati, in cui sono evidenti gli effetti sui cordoli, che vengono letteralmente divelti e spostati (figg. 69-70).

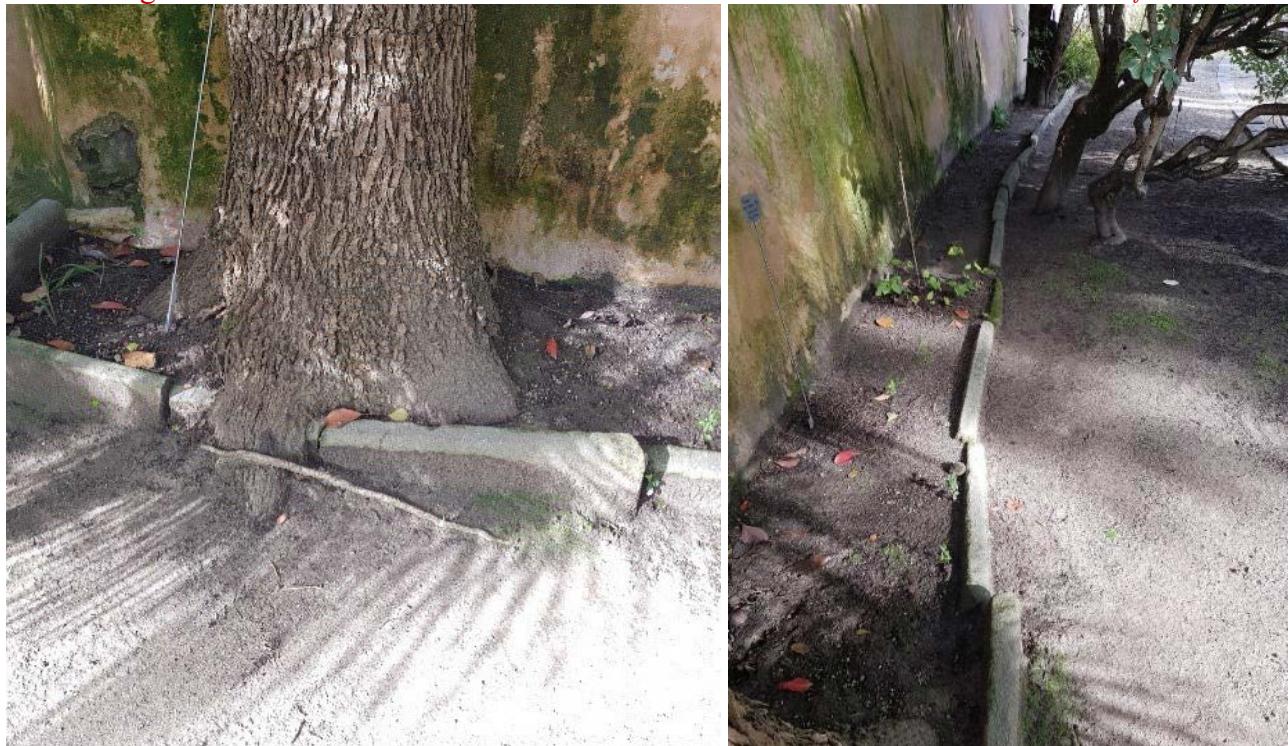
Figura 70 Il caso della *Metasequoia*: l'accrescimento dell'apparato radicale ha fratturato, inglobato e dislocato il tratto di cordolo adiacente. Gli affetti si ripercuotono anche a distanza in seguito alla pressione esercitata dalle radici sotto il livello del terreno, come si vede nei numerosi cordoli dislocati.

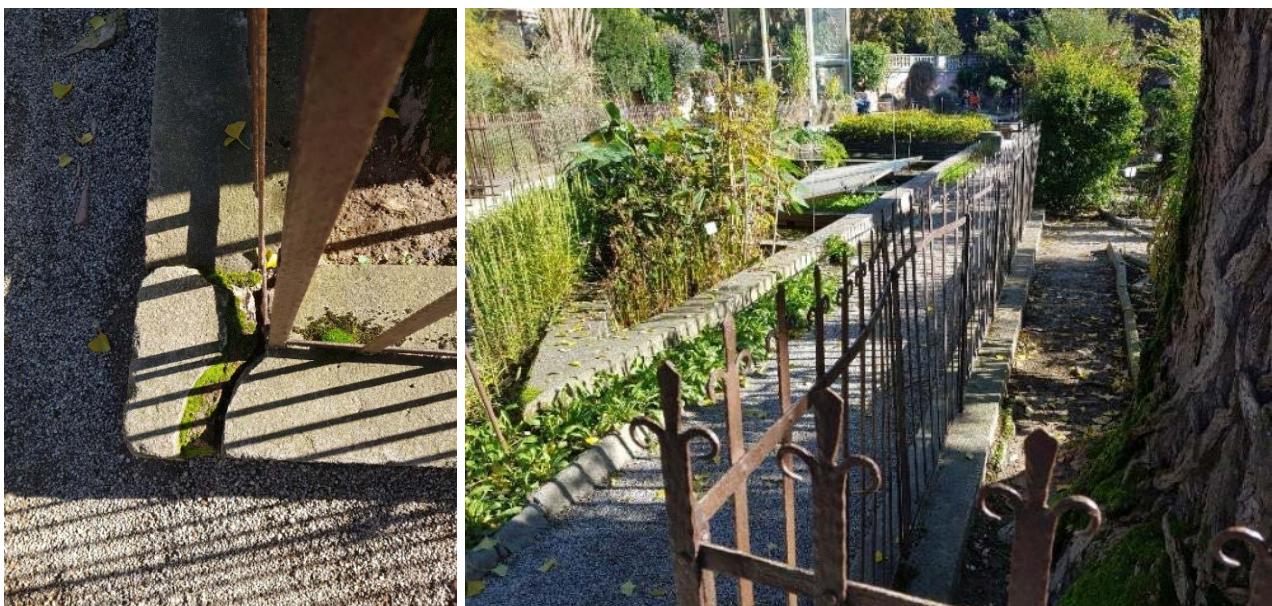
Figura 72 Il caso del *Ginkgo biloba*: è evidente la forte deformazione della cancellata.

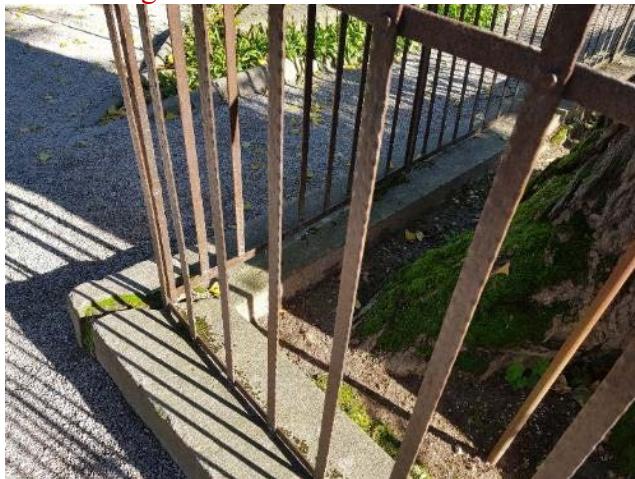
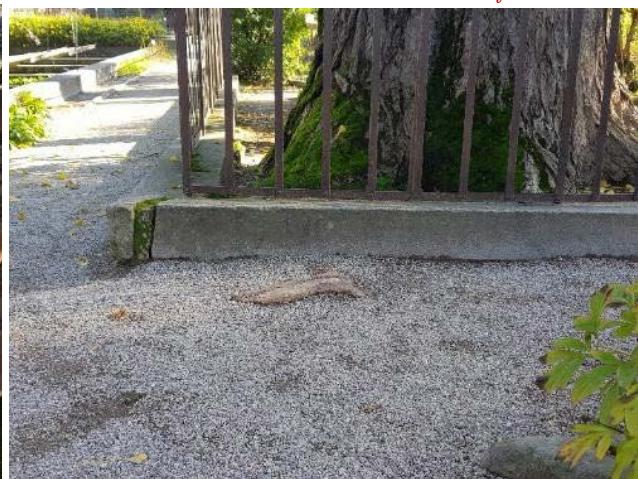
Figura 72 Si nota la stuccatura realizzata per risarcire la frattura all'estremità del cordolo. Nell'immagine a destra si individua la posa del tratto terminale della cancellata, non in asse con la linea di mezzeria del cordolo.
